Mogopveien 6, 2480 KOPPANG

**Stor og innholdsrik enebolig med
bla. 4 stuer og 4 soverom. Solrik
beliggenhet med flott utsikt!**

Rapportdato: 04.10.2023

Tilstandsrapport

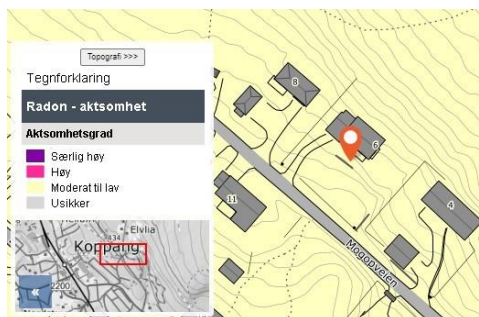
TG 2

Ved kartsider fra NGU angitt at eiendommen ligger i område med moderat til lav radonaktivitet.
Ukjent om det er foretatt radonmålinger.

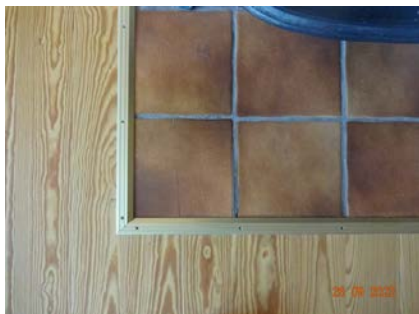
Peisovn i stue.

Gnistsikring utført med fliser under ildsted.

Det er påvist sprekk i flis ved ildsted i 1.etasje.

- Det må foretas tiltak for å lukke avviket.

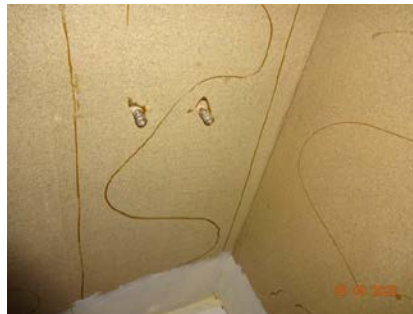
TG 3

Tenkt bad i 1.etasje:
Gulvflater med plater.
Overflater med sponplater.
Himling med plast/isolasjon.
Røropplegg til bad og sluk i gulv.

- Det må foretas tiltak for å lukke avviket.

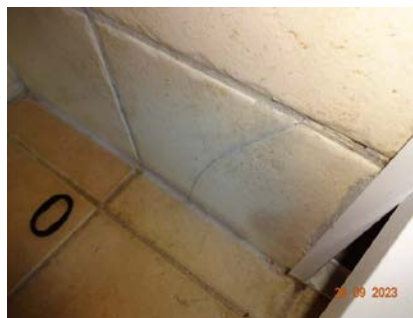
TG 2

Bad med servant, ettgreps blandebatteri, blandebatteri til badekar, toalett, skuffer og innmurt badekar.
Montert ny baderomsinnredning, servant og toalett i 2022.
Nytt blandebatteri til badekar.

Det er påvist sprekke i flis i innmurt badekar.
Eier opplyser: Flis blir skiftet før salg.

- Det må foretas tiltak for å lukke avviket.

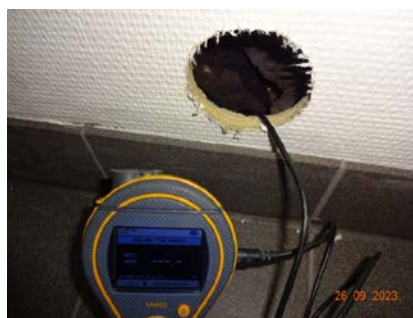
TG 1

Hulltaking er foretatt nederst på delevegg mot våtsonen. Ved bruk av fuksmåler ble det ikke registrert unormale verdier.

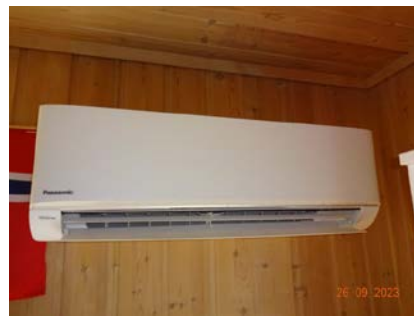
TG 1

Boligen varmes opp i hovedsak med to stk varmepumper luft- luft og suppleres med vedfyring og elvarme.
Montert to nye panelovner i ca.2022
Varmekabler i baderomsgulv og vaskerom i underetasje.
Større del med varmekabler i TV-stue.
Lagt varmemfolie i entré i underetasje.
Varmepumpe i underetasje ifra 2018.
Nyere varmepumpe i 1.etasje.
