Mogopveien 6, 2480 KOPPANG

**Stor og innholdsrik enebolig. Rolig,  
barnevennlig og solrik  
beliggenhet med flott utsikt!**

# Tilstandsrapport

## ENEBOILIG

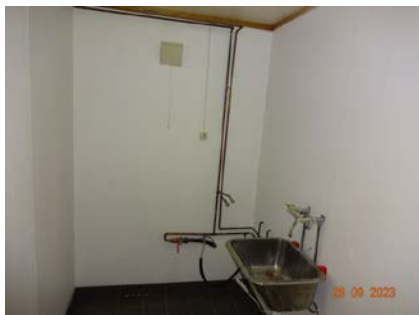
Vaskerom med nye gulvflater, membran og sluk ifra 2023.  
Ingen dokumentasjon.
