Mogopveien 6, 2480 KOPPANG

**Stor og innholdsrik enebolig. Rolig,  
barnevennlig og solrik  
beliggenhet med flott utsikt!**

# gnr. 19, bnr. 1382

Rapportdato: 04.10.2023

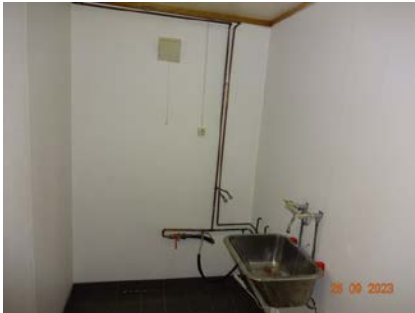
Vaskerom med nye gulvflater, membran og sluk ifra 2023.  
Ingen dokumentasjon.

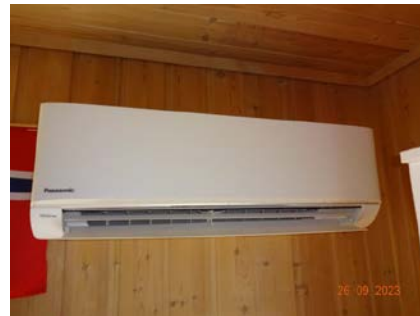
Boligen varmes opp i hovedsak med to stk varmepumper luft- luft og suppleres med vedfyring og elvarme.  
Montert to nye panelovner i ca.2022  
Varmekabler i baderomsgulv og vaskerom i underetasje.  
Større del med varmekabler i TV-stue.  
Lagt varmefolie i entré i underetasje.  
Varmepumpe i underetasje ifra 2018.  
Nyere varmepumpe i 1.etasje.

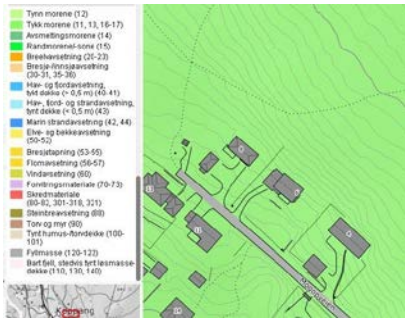
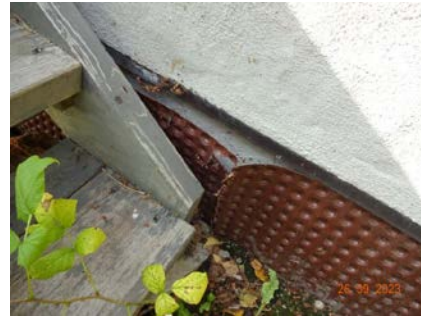
## Drenering

Fuktsikring med grunnmursplast. Festet i topplst. Antatt ifra byggeåret. Drenering og fuktsikring er ellers ikke synlig da den er nedgravd og ikke tilgjengelig.

- Det er ut ifra observasjoner påvist indikasjoner på at drenering/tettesjikt har begrenset effekt.
- Mer enn halvparten av forventet levetid på drenering er overskredet. Grunnmursplast er stedvis ikke festet i topplst. Se bilde. Påvist skader i grunnmursplast. Se bilde.

Det må utføres tiltak for å lukke avviket.
