Mogopveien 6, 2480 KOPPANG

**Stor og innholdsrik enebolig. Rolig,  
barnevennlig og solrik  
beliggenhet med flott utsikt!**

# gnr. 19, bnr. 1382

Rapportdato: 04.10.2023

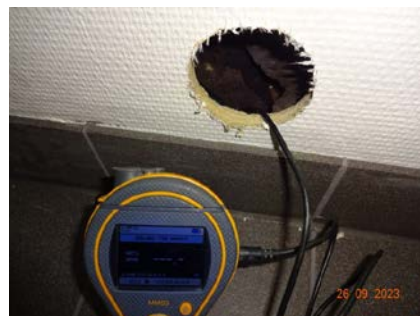
TG 1

Hulltaking er foretatt nederst på delevegg mot våtsonen. Ved bruk av fuksmåler ble det ikke registrert unormale verdier.

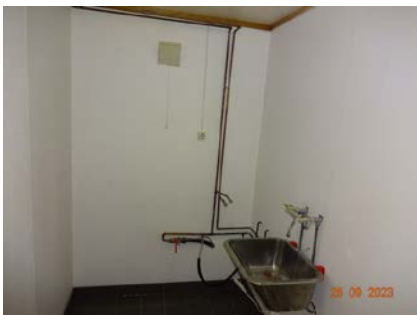
## UNDERETASJE > VASKEROM

Vaskerom med nye gulvflater, membran og sluk ifra 2023.  
Ingen dokumentasjon.

Rust på skruer i sluk.

- Det må foretas tiltak for å lukke avviket.

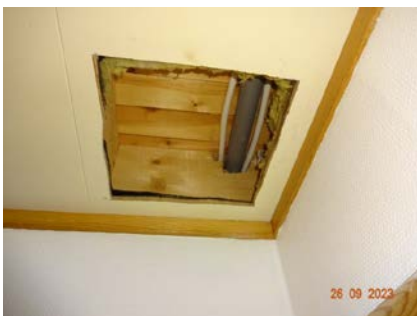
TG 2

Overflater med malt strietapet.  
Himling med folierte takessplater.

- Det må foretas tiltak for å lukke avviket.

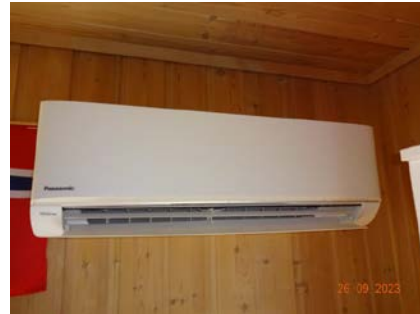
TG 1

Boligen varmes opp i hovedsak med to stk varmepumper luft- luft og suppleres med vedfyring og elvarme.  
Montert to nye panelovner i ca.2022  
Varmekabler i baderomsgulv og vaskerom i underetasje.  
Større del med varmekabler i TV-stue.  
Lagt varmefolie i entré i underetasje.  
Varmepumpe i underetasje ifra 2018.  
Nyere varmepumpe i 1.etasje.
