# Tilstandsrapport

Enebolig

Hedalsvegen 2533, 3528 HEDALEN

Rapportdato: 04.11.2025

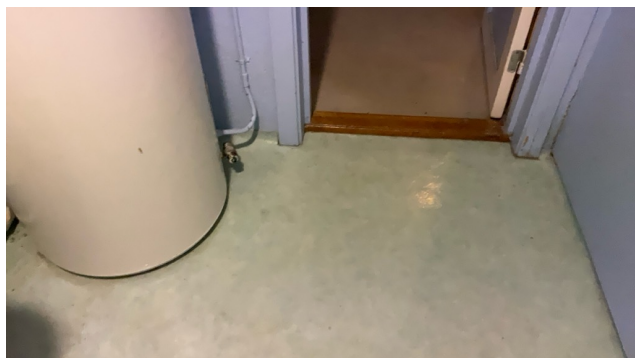
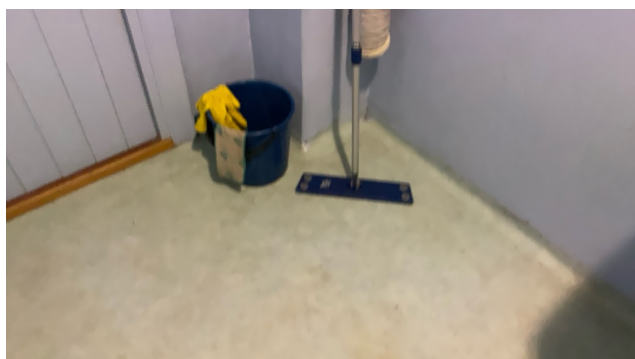
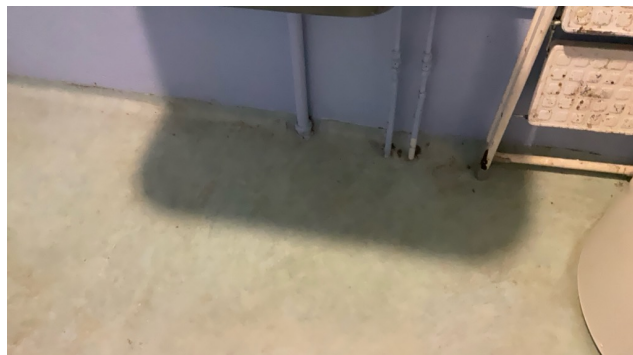
## KJELLER > VASKEROM

### ! TG 2 Tilliggende konstruksjoner våtrom

Rommet holdes under tilsyn og tiltak vurderes ved behov.

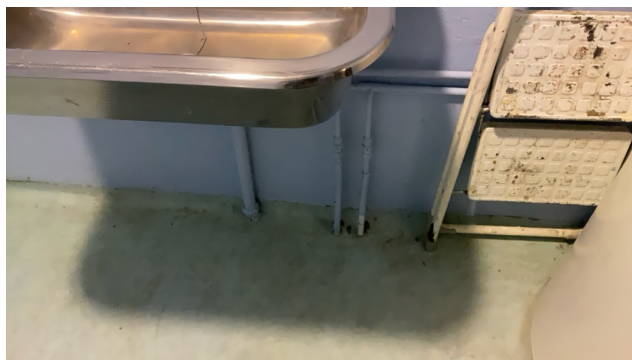
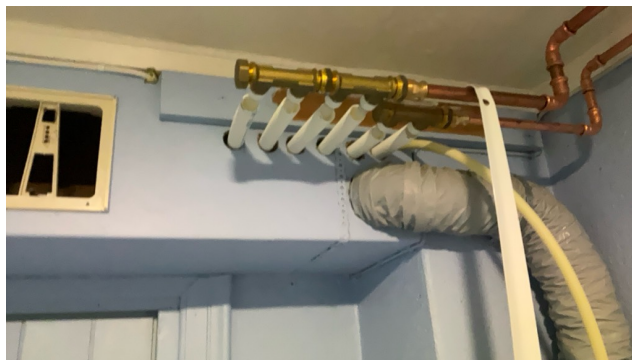
### ! TG 2 Avløpsrør

Hoveddel av avløpsrør som er synlige består av plastrør. Mulig noe støpejernsrør som ikke er synlige. Noe rør med ukjent alder men eldre enn 25 år. Noe rør fra 2010 og 2022.
