**Salgsobjekt:** Enebolig  
**Eierform:** Eiet  
**Byggeår:** 1962  
**BRA-i/BRA Total** 133/148 kvm  
**Tomtstr.:** 1056 m<sup>2</sup>  
**Soverom:** 1  
**Gnr./bnr.** Gnr. 86, bnr. 30  
**Oppdragsnr.:** 1201250090

# Enebolig med fin beliggenhet og gode solforhold i et rolig og naturskjønt område.

Befaringsdato: 29.10.2025

Rapportdato: 04.11.2025

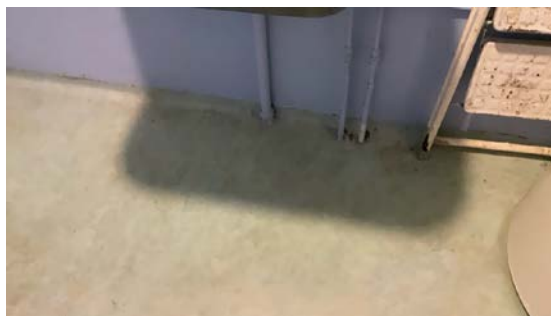
## KJELLER > VASKEROM

### ! TG 2 Tilliggende konstruksjoner våtrom

- Ved andre fuktundersøkelser enn hulltaking, er det ikke påvist indikasjoner på fuktskader.

Rommet holdes under tilsyn og tiltak vurderes ved behov.
