**Salgsobjekt:** Enebolig  
**Eierform:** Eiet  
**Byggeår:** 1962  
**BRA-i/BRA Total** 133/148 kvm  
**Tomtstr.:** 1056 m<sup>2</sup>  
**Soverom:** 1  
**Gnr./bnr.** Gnr. 86, bnr. 30  
**Oppdragsnr.:** 1201250090

# Enebolig med fin beliggenhet og gode solforhold i et rolig og naturskjønt område.

Befaringsdato: 29.10.2025

Rapportdato: 04.11.2025

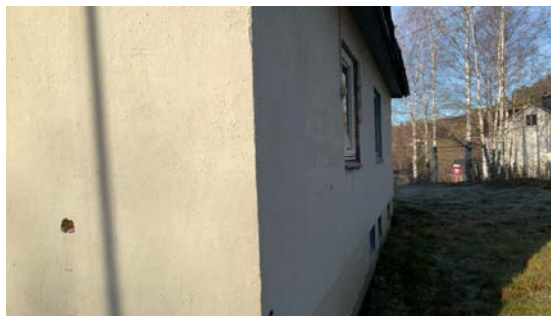
- Det er påvist sprekker i murte/pussede fasader.

Avflassing puss må utbedres. Berører alle vegger.

Tiltak med tilleggisolering bør vurderes

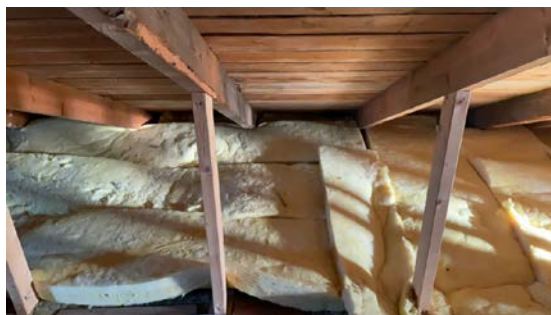
## Takkonstruksjon/Loft

Byggemåte uten lufting av konstruksjon har vært utbredt for bygninger med dette oppføringstidspunktet. I mange tilfeller har bygget stått i flere tiår uten at skader har inntruffet. Endret bruk/oppvarming vil kunne føre til skader på konstruksjon.

Utbedring vurderes sammen med eventuelle tiltak taktekking. Manglende dampsperre vil føre til dampgjennomgang opp på kaldtloft. Manglende lastdimensjonering er ikke uvanlig for konstruksjoner fra denne tidsperioden. Konstruksjonen er ikke dimensjonert etter dagens snølastkrav.

**Kostnadsestimat: 100 000 - 300 000**

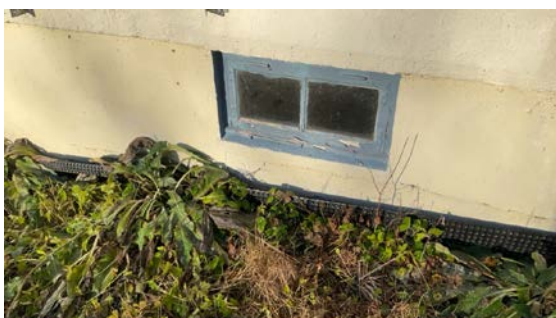
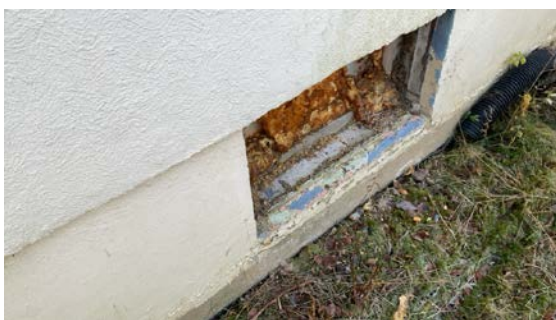
## Vinduer

- Det er påvist avvik rundt innsettsdetaljer.

Det er en del oppsprekking i treverk rundt vinduer og i karmen. Et vindu er fjernet uten at vindushull er sikret/tettet.

Åpent vindushull må tettes da fukt, smeltevann/ nedbør vil kunne drive inn i konstruksjoner. Utskifting av vinduer må vurderes.

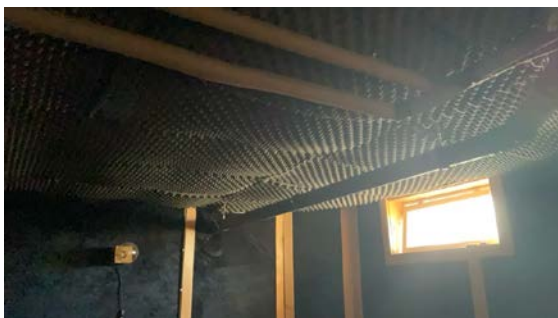
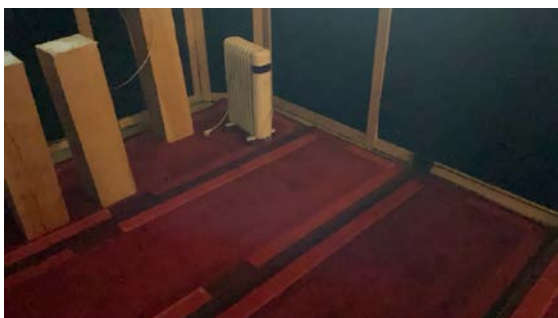
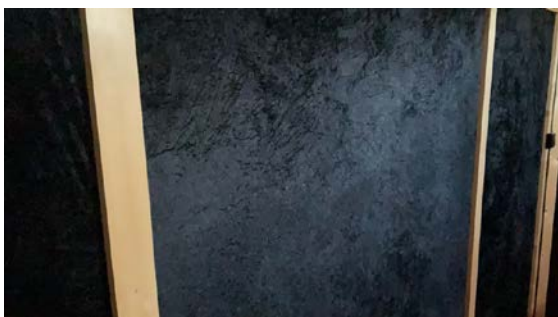
## 1 TG 2 Etasjeskille/gulv mot grunn

- Det er målt høydeforskjell på mellom 15-30 mm gjennom hele rommet. Tilstandsgrad 2 gis med bakgrunn i standardens krav til godkjente måleavvik.

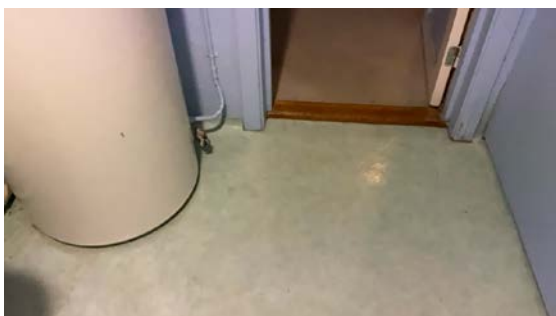
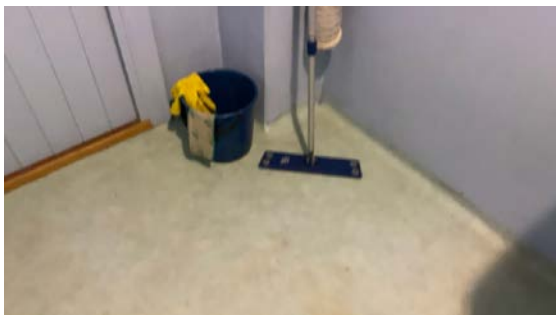
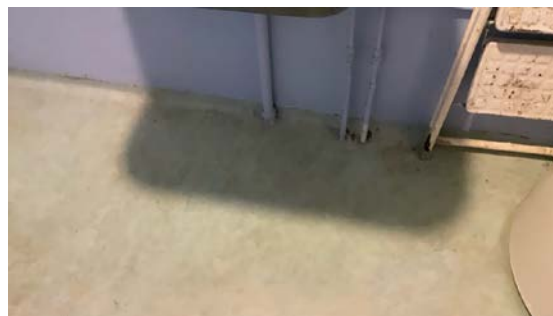
## KJELLER > VASKEROM

- Ved andre fuktundersøkelser enn hulltaking, er det ikke påvist indikasjoner på fuktskader.

Rommet holdes under tilsyn og tiltak vurderes ved behov.

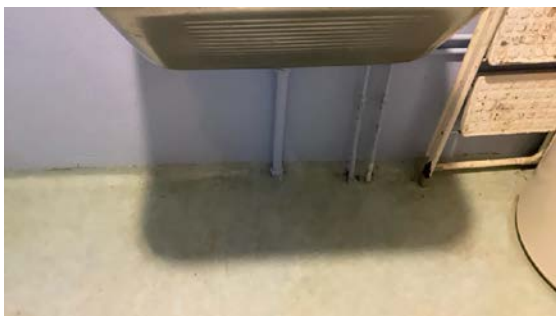
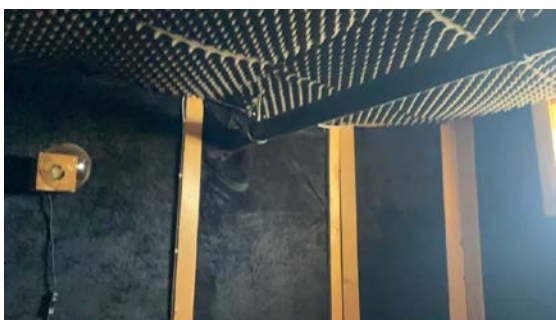
## ! TG 2 Ventilasjon

Bygget har naturlig ventilering med blant annet vinduer.

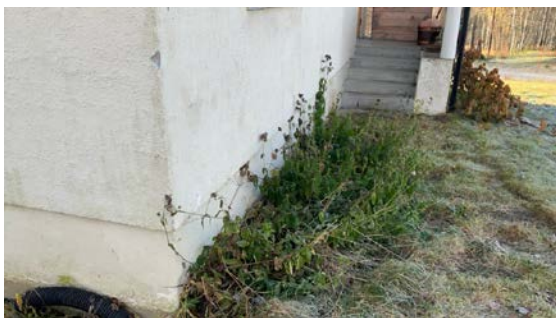
## ! TG 3 Terrengforhold

Terreng med gressdekke og naturlig vegetasjon.
