Mårveien 7, 1850 MYSEN

**Opsahlåsen: Innholdsrik enebolig med 5 soverom, 2 bad og stue med god himlingshøyde. Garasje i u.etg. Flott usiktstomt.**

# Tilstandsrapport

Befaringsdato: 07.11.2024

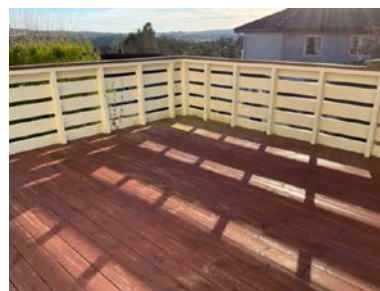
- Det er påvist skjevheter i terrasseplattingen, sannsynligvis som følge av utilstrekkelig eller mangelfullt grunnarbeid/fundamentering. Dette kan ha ført til setninger i underlaget, som har påvirket plattings stabilitet og jevnhet over tid.

- Rekkverk må monteres for å lukke avviket.
- Åpninger i rekkverk må endres for å tilfredsstille krav på byggemeldingstidspunktet.
- Det er ikke krav om utbedring av åpninger i rekkverk til dagens forskriftskrav.
- Lokal utbedring må utføres.

- Rekkverk bør monteres for å sikre mot fall. Uten rekkverk øker risikoen for fallulykker, spesielt på områder med høydeforskjell over 0,5 m.

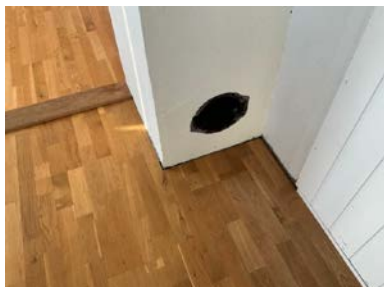
### Vurdering av avvik:

- Tidspunkt for piperehabilitering nærmer seg.
- Det anbefales å montere ildfast plate under luker på pipe.

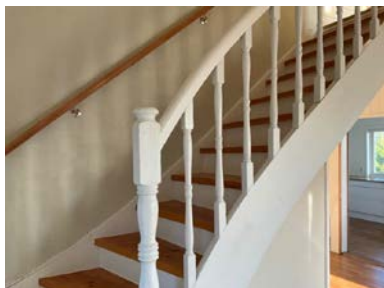
- Det er ikke krav om utbedring av åpninger i trappen opp til dagens standard, men tilstandsgrad 2 (TG 2) settes på bakgrunn av NS 3600, som stiller krav til sikkerhet. Åpningene i trappen kan utgjøre en sikkerhetsrisiko.
