# Tilstandsrapport

Boligbygg med flere boenheter

Løvenstadvegen 12A , 2006 LØVENSTAD

Befaringsdato: 20.01.2026

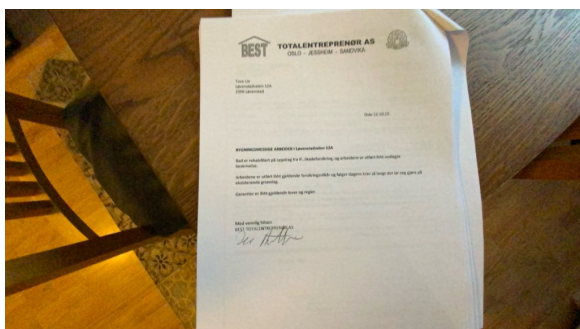
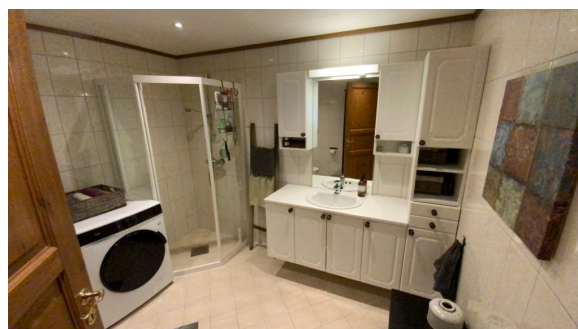
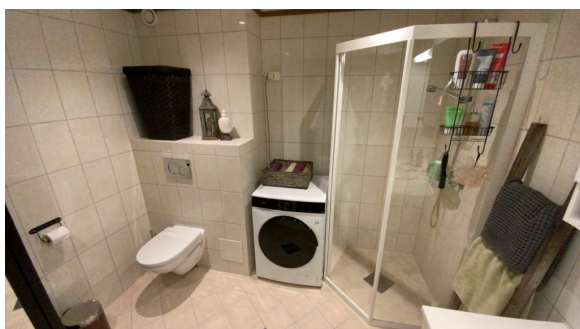
- Det er påvist avvik i fallforhold til sluk i forhold til krav i forskrift på byggetidspunktet.

Manglende eller utilstrekkelig fall bør utbedres for å sikre at vann ledes effektivt til sluk, og for å redusere risikoen for vannansamling og vannskader på gulv og vegger.

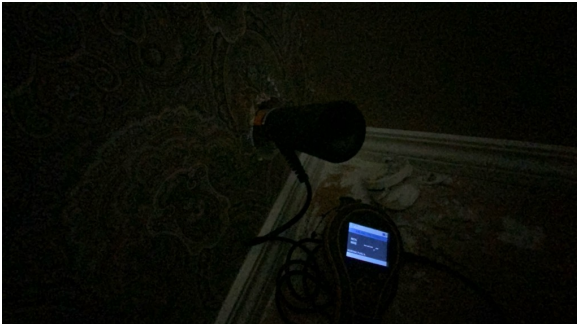
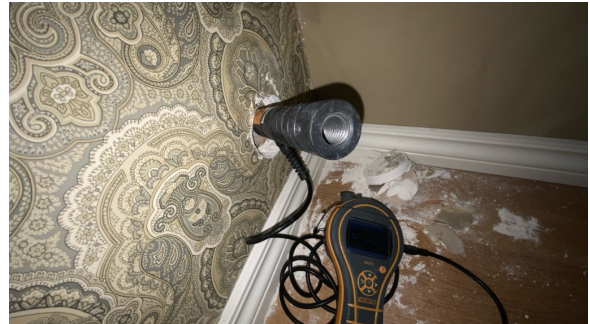
Hulltaking er foretatt uten å påvise unormale forhold. Hulltaking er foretatt ved/i Soverom. Fuktkvotemåling (vekt%) i konstruksjonen ble målt til 0.

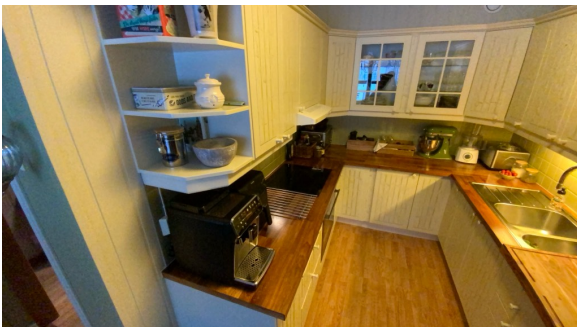
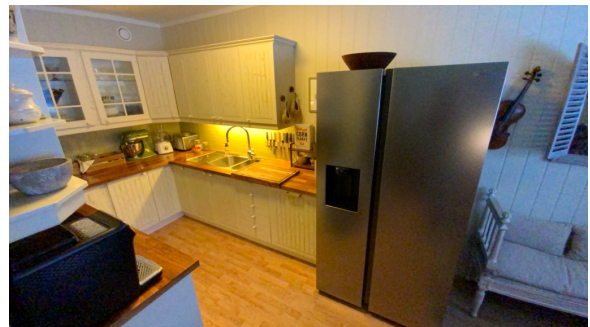
Kjøkkenet har Ikea innredning med profilerte fronter. Benkeplaten er av laminat. Det er kjøl/frysenskap, integrert oppvaskmaskin, nedfelt platetopp og innebygget stekeovn. Alder er ukjent.
