Skogveien 14, 1831 ASKIM

**Enebolig i Askim: Sentral beliggenhet med gåavstand til sentrum. Skjermet og stor tomt. Rolig og godt etablert område.**

# Tilstandsrapport

Befaringsdato: 25.09.2024

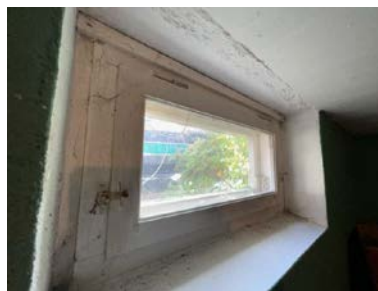
### Vurdering av avvik:

- Det er påvist avvik rundt innsetningsdetaljer.
- Det er påvist noen glassruter som er punktert eller sprukne.
- Karmene i vinduer er slitte og det er sprekker i trevirket.

### Konsekvens/tiltak

- Det må påregnes noe vedlikehold og at enkelte vinduer må skiftes ut.
