Tilstandsrapport

Andel tomannsbolig

Slåttsvelia 22 A, 2386 BRUMUNDDAL

Befaringsdato: 19.09.2024

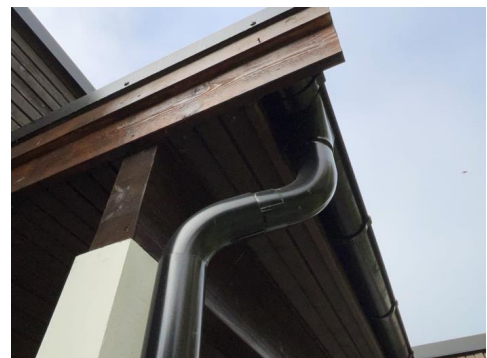
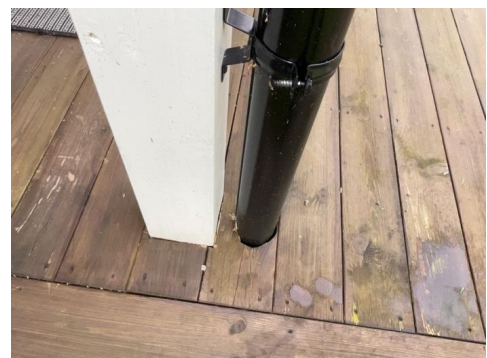
Vurdering av avvik:

- Takrenner har punktvis lekkasjer.
- Nedløp på stuesiden med utett fals.

- Lokal utbedring må utføres.

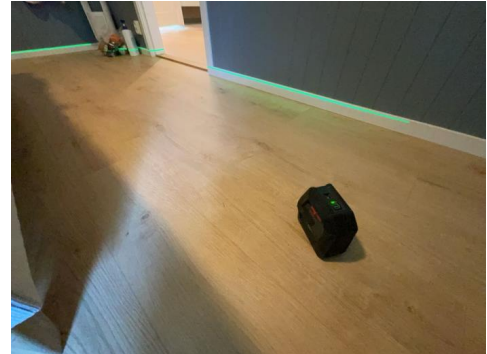
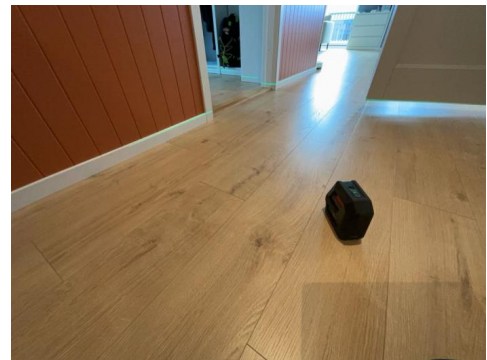
! TG 1 Etasjeskille/gulv mot grunn

Plate på mark av støpt betong. Det er ved stikkprøvekontroll målt nivåforskjell på 8 mm innenfor 2 meter.

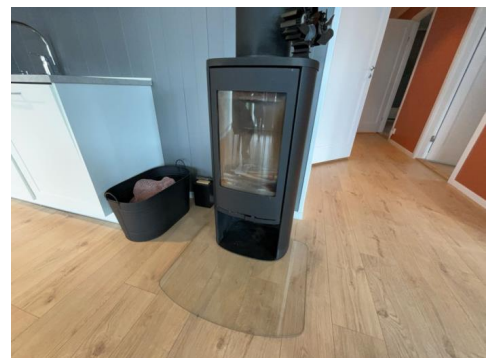
! TG 1 Pipe og ildsted

Ett-løps stålpipen fra byggeåret. Vedovn av type Contura med gnistsikring foran ildstedet av glassplate.

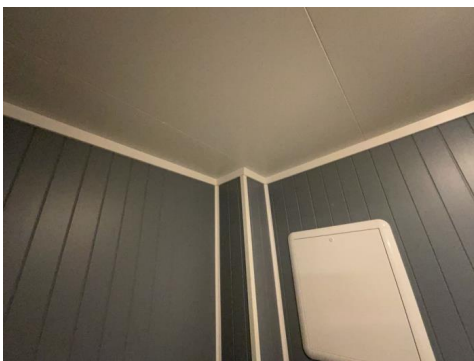
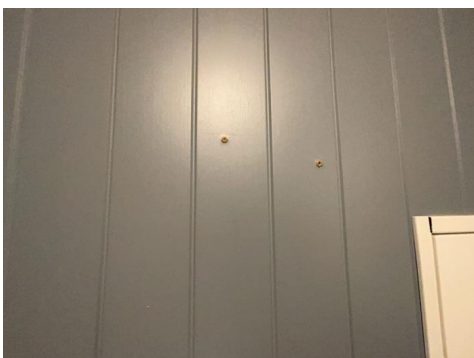
TG 1 Overflater vegger og himling

Vegger med malte panelplater og himling med malte plater. Enkelte skruehull i veggene etter tidligere innfestede gjenstander.

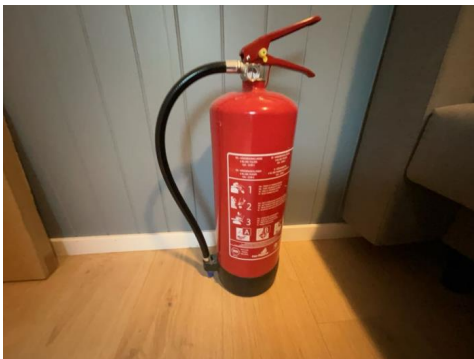
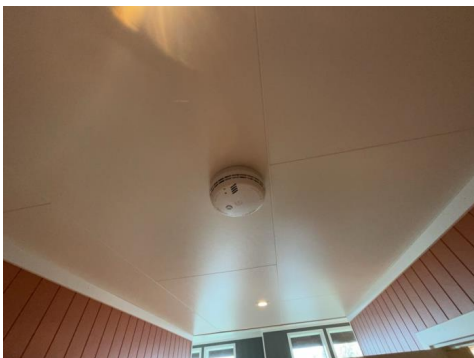
Montert brannslukningsapparat. Montert røykvarsler.

1. Er det mangler for brannslukningsutstyr i boligen iht. forskriftskrav på søknadstidspunktet, men minst Byggeforskrift 1985?
Nei
2. Er det skader på brannslukningsutstyr eller er apparatet eldre enn 10 år?
Nei
3. Er det mangler på røykvarsler i boligen iht. forskriftskrav på søknadstidspunktet, men minst Byggeforskrift 1985?
Nei
4. Er det skader på røykvarslere?
Nei

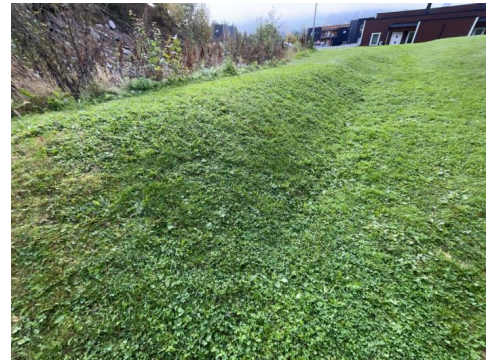
Opprinnelig byggegrunn av jord-/morenemasser.

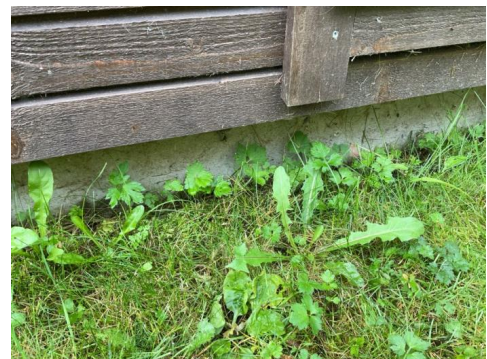
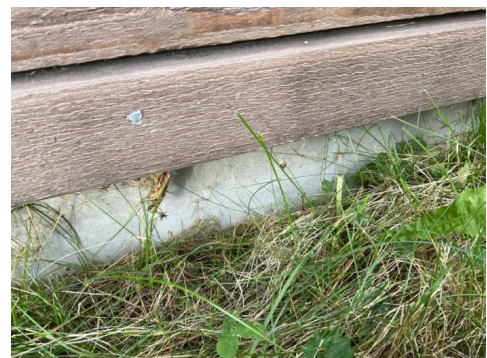
TG 0 Grunnmur og fundamenter

Ringmur av prefabrikkerte, støpte og armerte ringmurselementer.

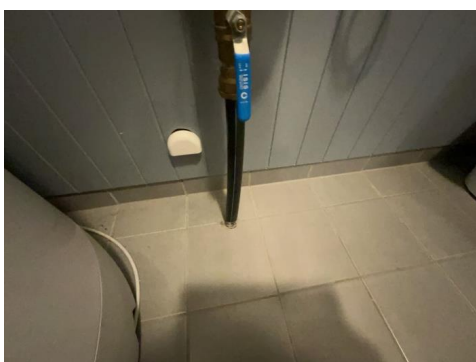
! TG 0 Utvendige vann- og avløpsledninger

Utvendige avløpsrør av plast/pvc. Utvendige vannledninger av plast/PEL.
Tilknyttet offentlig vann og avløp via private stikkledninger.
