# Tilstandsrapport

Boligbygg med flere boenheter

Elvebredden 77 , 1534 MOSS

Befaringsdato: 01.04.2026

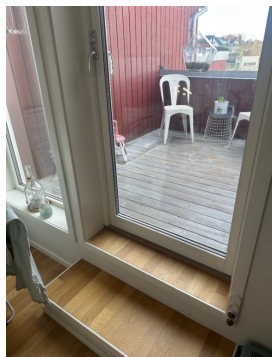
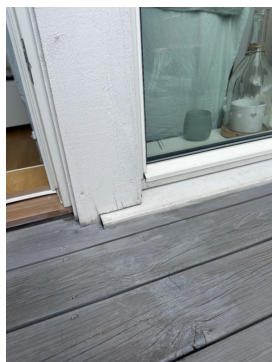
## TC 1 Balkonger, terrasser og rom under balkonger

- Det er stedvis påvist synlige skader på overflater.
- Overflater har en del slitasjegrad utover det en kan forvente.

Det er registrert fuktrelaterte skader i gulvet ved balkongdør på kjøkken. Regninnslag ved åpen dør kan være en mulig forklaring. Det er registrert glippe mellom gulv og gulvlist ved vegg mot soverom. Dette kan skyldes bevegelse i gulv. Det er registrert sprekkdannelser i overganger og gipshjørner. Dette er forhold som ofte oppstår som følge av mindre bevegelser i konstruksjonen eller naturlig uttørking og krymp i materialene.

Skadet gulvoverflate bør skiftes ut. Det anbefales samtidig å være oppmerksom på videre fuktbelastning ved balkongdøren for å hindre ny skade. Det anbefales å etablere skjøt mot soverom, slik at gulvflatene ikke blir sammenhengende gjennom alle rom. Dette vil kunne redusere risikoen for bevegelser og oppsprekking i gulvoverflaten. Sprekkdannelser i overflater: Aktuelle tiltak er lokal utbedring med sparkling, remsing ved behov og ny overflatebehandling. Ved tegn til videre bevegelser bør forholdet følges opp nærmere.

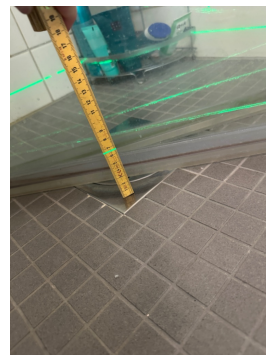
Sprukket flis ved dørterskel

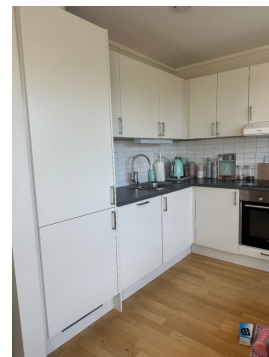
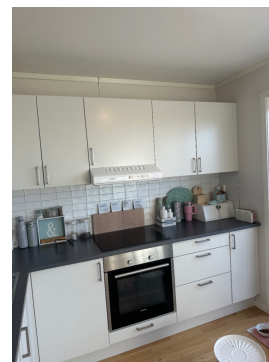
Kjøkkeninnredning fra Sigdal med glatte fronter og benkeplate i laminat. Kjøkkenet er utstyrt med kjøl-/fryseskap, oppvaskmaskin, induksjonstopp og stekeovn. Det er registrert vannstoppsystem. Det er registrert et område med skadet og manglende overflatebelegg på innsiden av skapdøren, samt enkelte merker i overflaten for øvrig. Skaden fremstår å være etter tidligere montasje eller påført festeanordning. Skadet overflate på innsiden av skapdøren kan utbedres ved overflatebehandling eller utskifting av berørt del dersom ønsket standard tilsier dette. Forholdet vurderes i hovedsak som kosmetisk, og tiltak er normalt ikke nødvendig utover eventuelle estetiske hensyn.
