Smørbølsmoen 102, 2280 GJESÅSEN

# Tilstandsrapport

Befaringsdato: 28.10.2025

Rapportdato: 10.11.2025

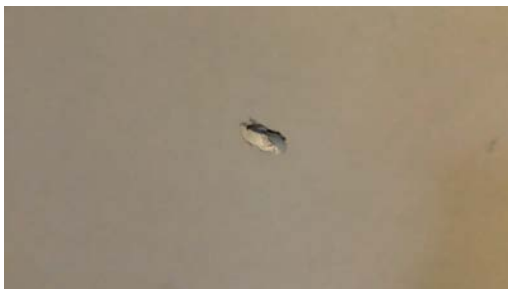
Slitasje på overskapsdør.

Kjøkkeninnredning er moden for utskifting eller vedlikehold, og dette kan styres etter egne ønsker.

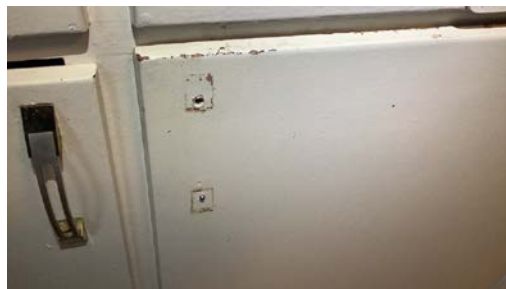
Slitasje på skapdør og manglende håndtak.

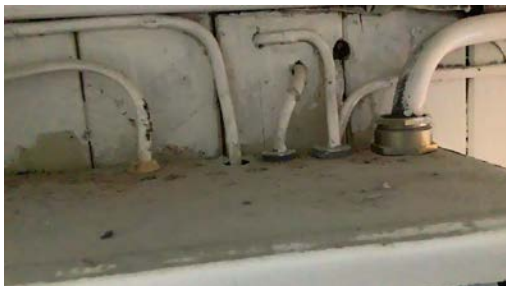
Utettet innføring i sikringsskap.
