Smørbølsmoen 102, 2280 GJESÅSEN

Tilstandsrapport

Befaringsdato: 28.10.2025

Rapportdato: 10.11.2025

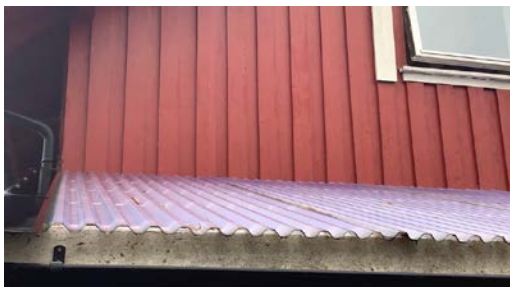
- Det er ikke montert beslag mellom yttervegg og balkong/terrasse.
- Det er påvist at dekke på terrassen har en del sprekker.

Det er ikke montert overgangsbeslag mellom yttervegg og tak.

Det bør monteres overgangsbeslag som felles inn i kledning.
Sprekker i betongplate bør forsegles ved avretting og egnet behandling.

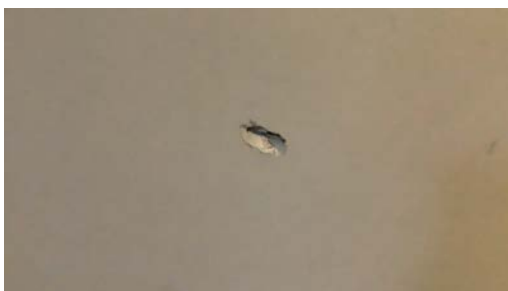
Slitasje på overskapsdør.

Kjøkkeninnredning er moden for utskifting eller vedlikehold, og dette kan styres etter egne ønsker.

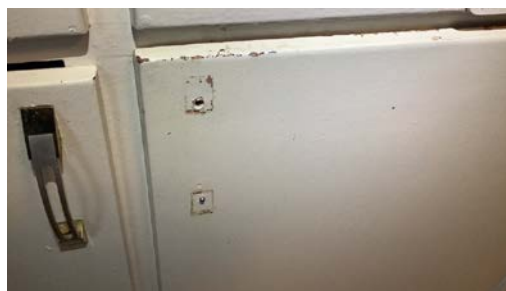
Slitasje på skapdør og manglende håndtak.

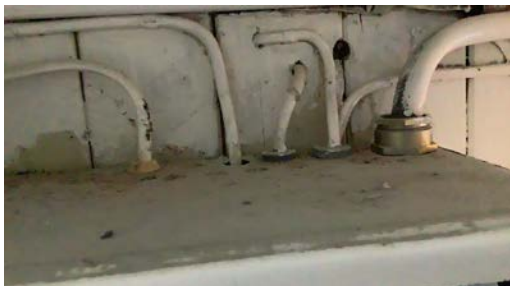
Utettet innføring i sikringsskap.
