Nedre Jarfall 20, 8056 SALTSTRAUMEN

# Meget attraktiv - gode solforhold til langt på kveld - nærmeste nabo er havet!

Befaringsdato: 13.06.2024

Rapportdato: 01.07.2024

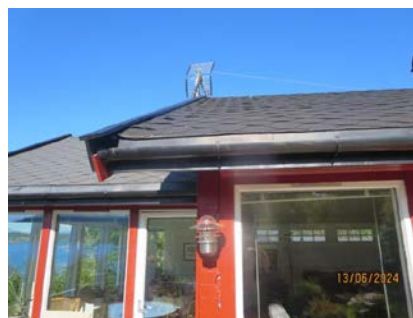
Bilde viser løse soner til papp shingelen ut mot vindski

Anbefalt limt papp shingel på hovedtak hytte der hvor den en noe løs, er å se i mindre soner

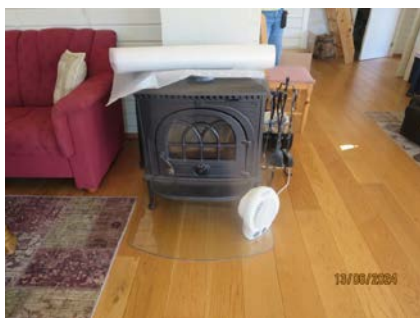
Jøtul peis 8 i stue, montert inn mot element pipen

Bilde tatt mot ved- fyrte peis ovenn m/ glassplate under

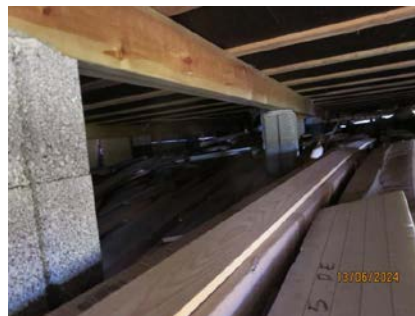
Bilde viser deler av kryp rommet under hytta

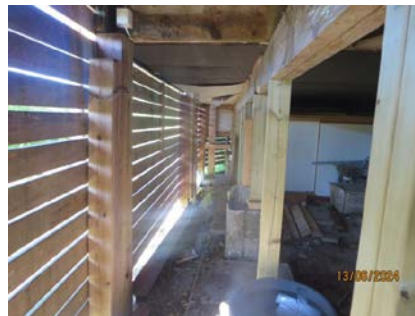
Bilde viser deler av kryp rommet under hytta hvor det er størst høyde

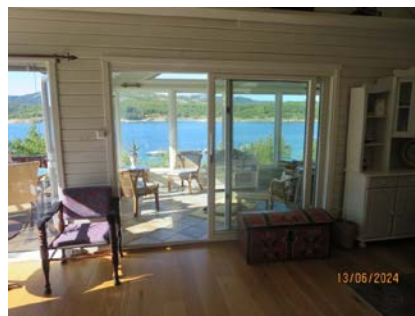
Mindre justering, tilpasning er å forvente, slike dører vil kunne ha varierende gange alt etter årstid og temperatur i hytta. Er ofte noe bevegelser på fritidsbygg.

Bilde tatt fra stue mot heve- skyve dør ut til hage stue

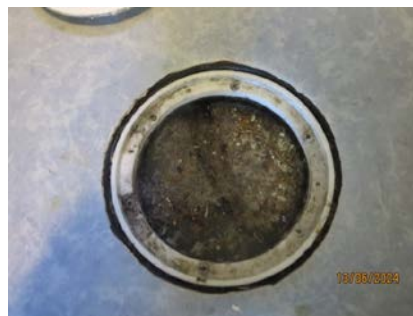
Sluk på bod, tekn. rom ikke rengjort, har ikke vært i bruk på lenge. Må rengjøres.

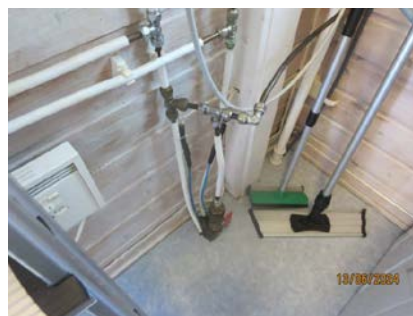
Bilde viser åpent anlegg til rør føring. Inntak vann kommer opp via gulvet m/ videre fordelinger gjennom vegg til badet.

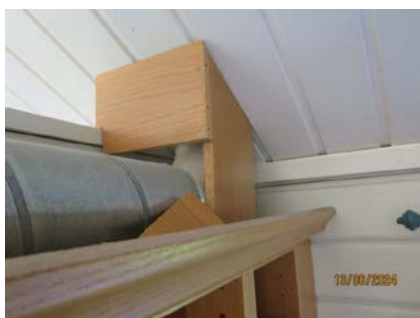
Bilde tatt mot avtrekk spiro kanal fra ventilator og ut. Dels åpen spiro. Ikke innkasset.

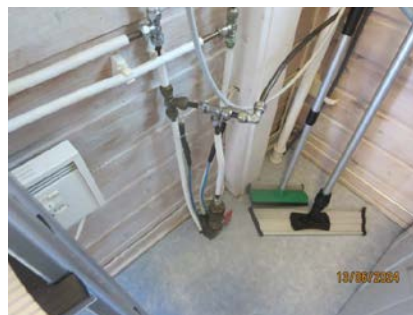
Info inntak og vannrør fra byggeår nå ca. 33 år.  
Anbefalt sjekket uti fra alder av godkjent rørlegger.

Bilde viser røropplegg til vann, hvor hoved inntak kommer opp gjennom gulvet. Etablert stoppekran på hoved inntak, varmekabel på inntak.
