Tilstandsrapport

Enebolig

Svarttrosttoppen 20, 1920 SØRUMSAND

Befaringsdato: 13.03.2025

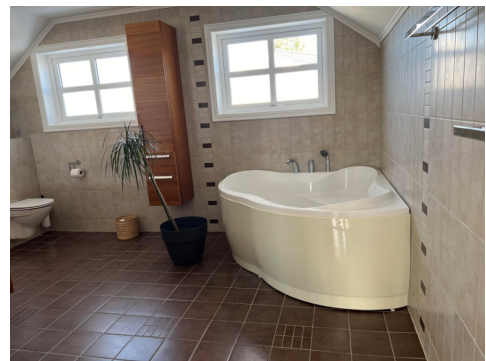
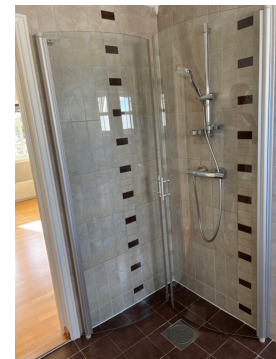
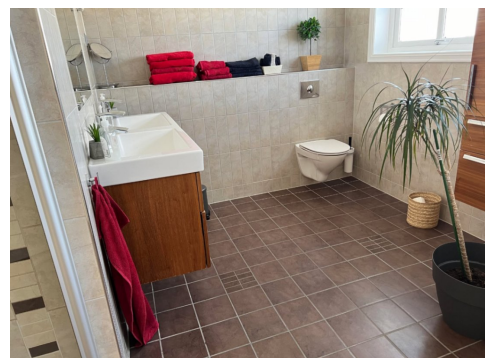
2. ETASJE > BAD

! TG 2 Overflater vegger og himling

- Det er påvist at flisfuger har riss/sprekker.
Krackelering i enkelte flisfuger i våtsone.

- Fuger bør skiftes ut.
 - Slike riss/sprekker kan indikere bakenforliggende fuktskader, og konstruksjonen bør observeres jevnlig for å vurdere utvikling.
- Slike riss/sprekker kan indikere bakenforliggende fuktskader, og konstruksjonen bør observeres jevnlig for å vurdere utvikling. Bør fuges på nytt for å lette renhold.

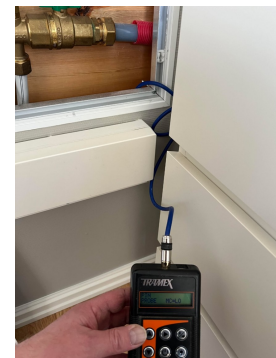
KJELLER > BAD (UTLEID DEL)

Flislagt gulv med vannbåren varme, flislagte vegger og malt panel i himling. Innredet med veggmontert toalett, servant med skap og dusjkabinett.

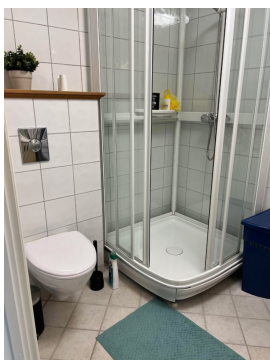
KJELLER > BAD (UTLEID DEL)

! TG 1 Overflater vegger og himling

- Det er ikke påvist tilfredsstillende løsning for å synliggjøre lekkasje fra innebygget sisterner.

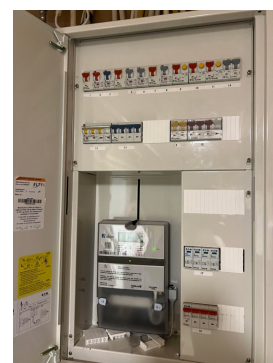
Sikringskap

3. Foreta en helhetsvurdering av det elektriske anlegget, dets alder, allmenne tilstand og fare for liv og helse. Bør det elektriske anlegget ha en utvidet el-kontroll?
Nei
