# Tilstandsrapport

Fritidsbolig

Evjeveien 1083, 4832 MYKLAND

Befaringsdato: 08.09.2025

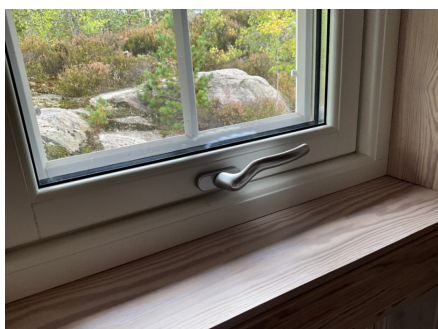
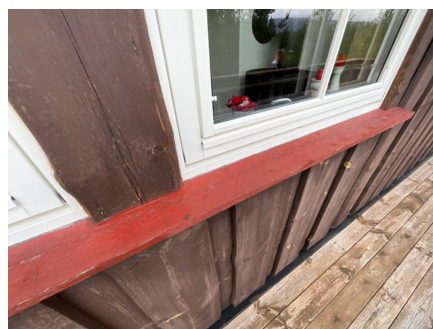
## 1 TG 2 Dører

Bygningen har malt hovedytterdør og malt balkongdør i tre.

- Karmene i dører er værslitte utvendig og det er sprekker i trevirket.

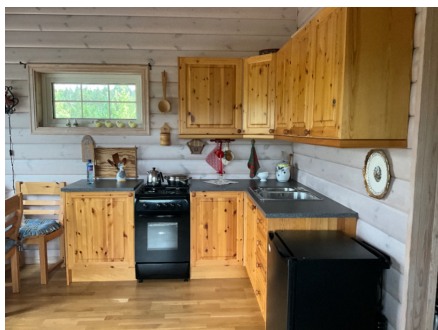
## TG 1 Overflater og innredning

Kjøkkenet har innredning med profilerte fronter. Benkeplaten er av laminat.

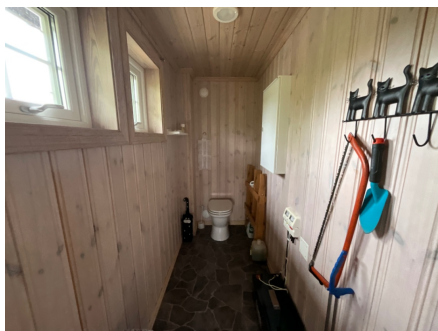
Toalettrom med kammertoalett. Vegger og tak er det overflater av panel. På gulvet er det furuplank.

Toalettet er ikke funksjonstestet, tilstandsgrad 1 er satt på bakgrunn av ingen negative funn utvendig og innvendig.

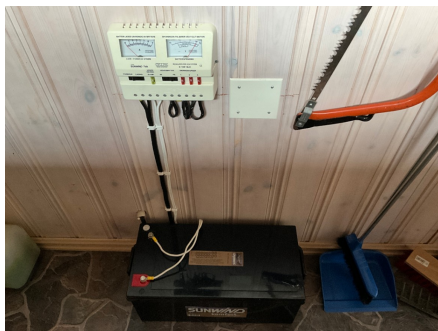
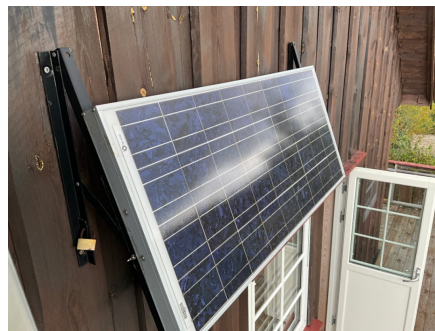
## Generell kommentar

På bakgrunn av manglende samsvarserklæring på anlegget anbefales det en utvidet el kontroll på hele anlegget.
