Tilstandsrapport

Tomannsbolig

Prest Fønhus vei 51, 1825 TOMTER

Befaringsdato: 26.04.2024

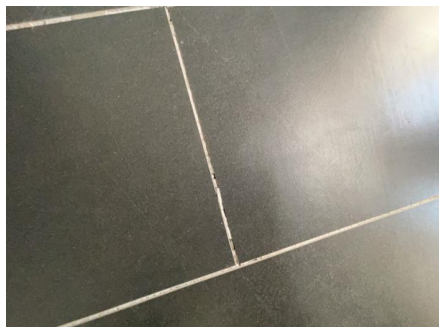
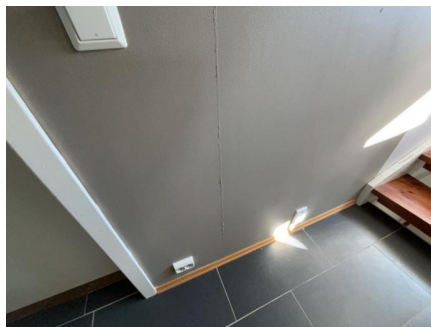
- Det er ikke behov for utbedring. Skader vil ikke ha noe å si for boligens bruksfunksjon. Det må dog gjøres tiltak om avviket skal lukkes.
