Tilstandsrapport

gnr. 807, bnr. 275, snr. 2

Befaringsdato: 26.04.2024

Rapportdato: 06.05.2024

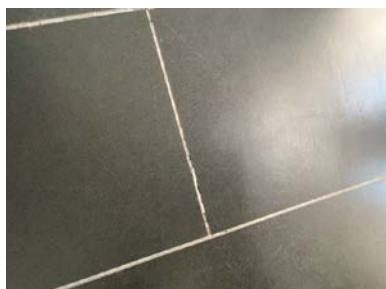
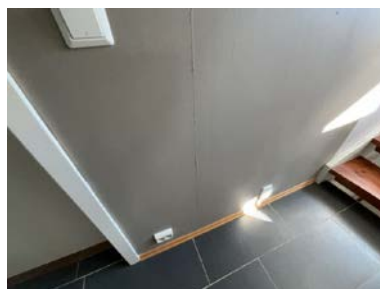
TO 2 Etasjeskille/gulv mot grunn

- Målt høydeforskjell på mellom 10 - 20 mm innenfor en lengde på 2 meter. Tilstandsgrad 2 gis med bakgrunn i standardens krav til godkjente måleavvik.
- Målt høydeforskjell på over 15 mm gjennom hele rommet. Tilstandsgrad 2 gis med bakgrunn i standardens krav til godkjente måleavvik.

- Det ble foretatt kontroll på planhetsavvik ved hjelp av en punkt laser, målt ca. 21 mm avvik i stue/kjøkken. Lokalt ble det målt 12 mm over 2 meter i samme rom. Ellers målt mellom 5 - 16 mm avvik i rommene. Diverse lokale forskjeller i dekket, utover hva som er standard for legging av flytende gulv.

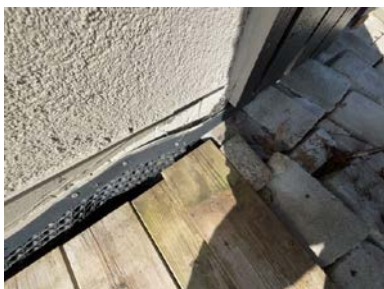
TO 1 Grunnmur og fundamenter

Grunnmursvegger er trolig av thermomur, som er pusset utvendig. Boligen er fundamentert med betong.

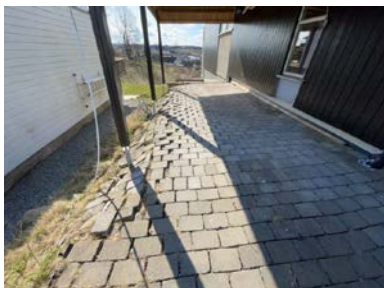
TO 1 Utvendige vann- og avløpsledninger

Utvendige avløpsrør er av plast og utvendige vannledninger er av plast (PEL).
