Prest Fønhus vei 51, 1825 TOMTER

**Tomter: Moderne bolig over 3 plan med 3 soverom, 2 bad og garasje. Utsikt. Flere uteplasser.**

# Tilstandsrapport

Befaringsdato: 26.04.2024

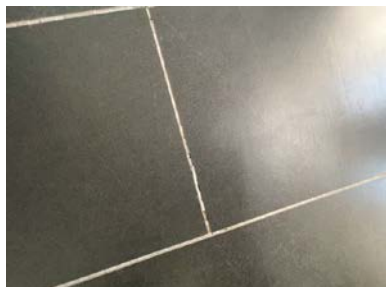
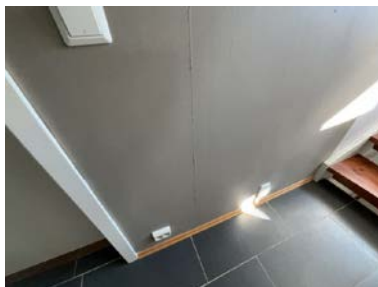
## TO 2 Etasjeskille/gulv mot grunn

- Målt høydeforskjell på mellom 10 - 20 mm innenfor en lengde på 2 meter. Tilstandsgrad 2 gis med bakgrunn i standardens krav til godkjente måleavvik.
- Målt høydeforskjell på over 15 mm gjennom hele rommet. Tilstandsgrad 2 gis med bakgrunn i standardens krav til godkjente måleavvik.

- Det ble foretatt kontroll på planhetsavvik ved hjelp av en punkt laser, målt ca. 21 mm avvik i stue/kjøkken. Lokalt ble det målt 12 mm over 2 meter i samme rom. Ellers målt mellom 5 - 16 mm avvik i rommene. Diverse lokale forskjeller i dekket, utover hva som er standard for legging av flytende gulv.

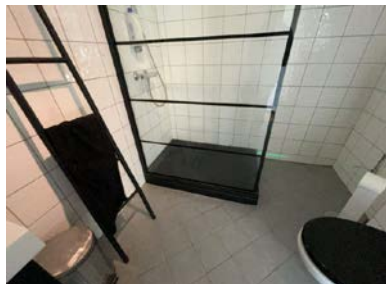
## 1. ETASJE > BAD

### TO 2 Sanitærutstyr og innredning

- Det er ikke påvist tilfredsstillende løsning for å synliggjøre lekkasje fra innebygget sisterne.

- Ikke etablert synliggjøring av lekkasjevann under vegghengt toalett. TEK 97 (første utgave samt senere utgaver) § 9-5 Sanitæranlegg, her står det at "lekkasjevann skal kunne oppdages raskt og ikke kunne føre til unødig skade på andre installasjoner eller bygningsdeler".

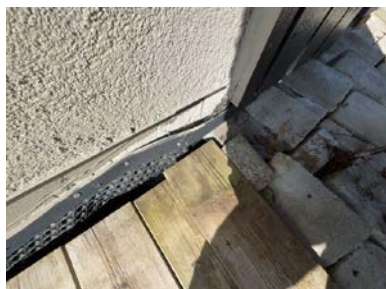
## TO 1 Grunnmur og fundamenter

Grunnmursvegger er trolig av thermomur, som er pusset utvendig. Boligen er fundamentert med betong.

Det må gjøres tiltak om avviket skal lukkes .

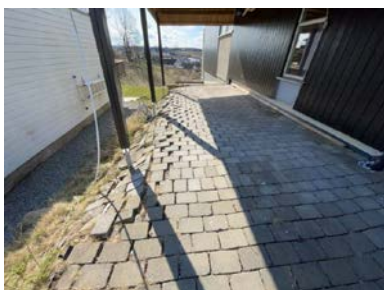
## TO 1 Utvendige vann- og avløpsledninger

Utvendige avløpsrør er av plast og utvendige vannledninger er av plast (PEL).
