# Tilstandsrapport

Rekkehus

Ytre vei 21 D, 1890 RAKKESTAD

Befaringsdato: 22.04.2025

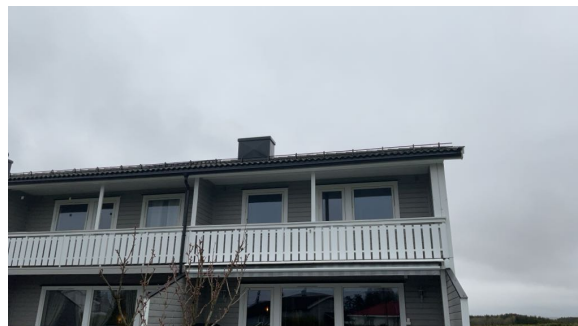
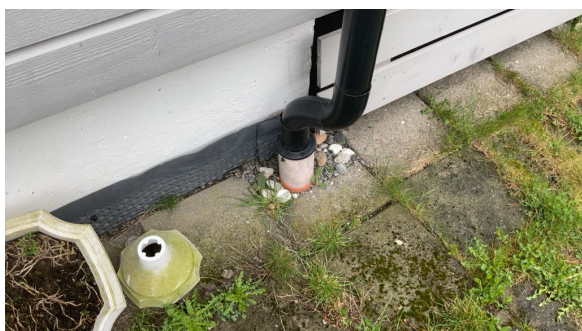
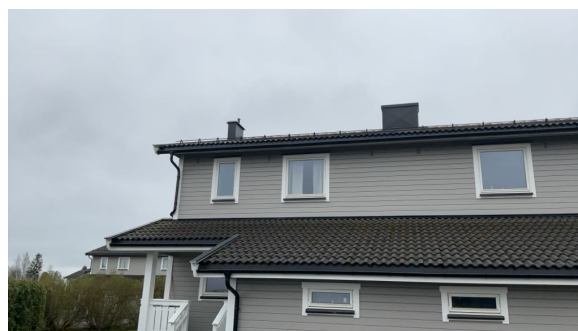
Det mangler snøfangere over inngangspart

Det bør vurderes å montere snøfangere for å hindre risiko for snøras som kan medføre skade.

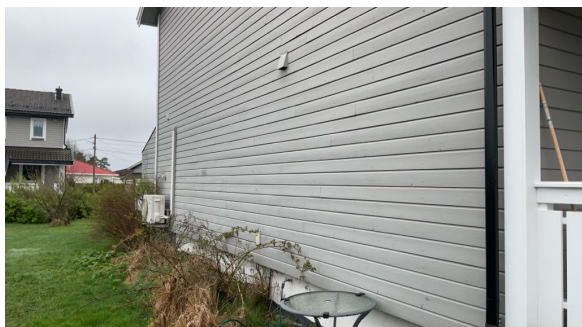
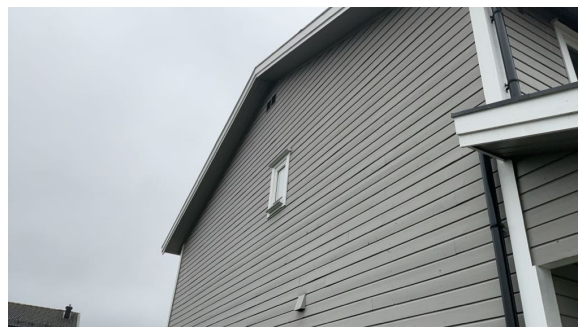
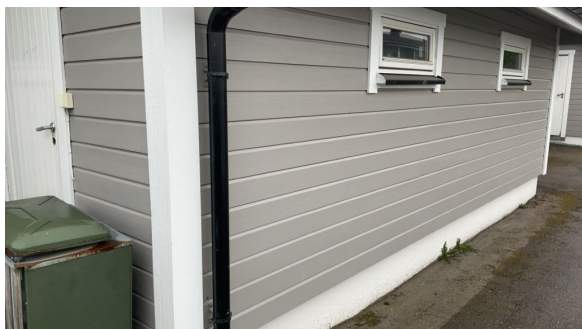
## TG 1 Veggkonstruksjon

Veggene har bindingsverkskonstruksjon fra byggeår. Fasade/kledning har liggende bordkledning.

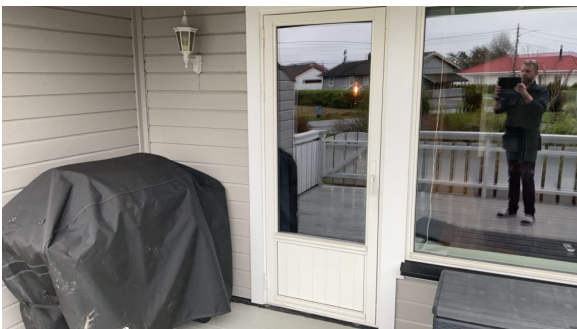
## TE 2 Balkonger, terrasser og rom under balkonger

Fra stue i første etasje er det utgang til terrasse oppført i trekonstruksjoner på ca 24 kvm.

- Rekkverket er for lavt i forhold til dagens krav til rekkverkshøyder.
- Det er avvik:

Terrassebord har stor risiko for fuktpåkjenning fra regnsprut, snøsmelting etc. Viktig med overflatebehandling og vedlikehold.

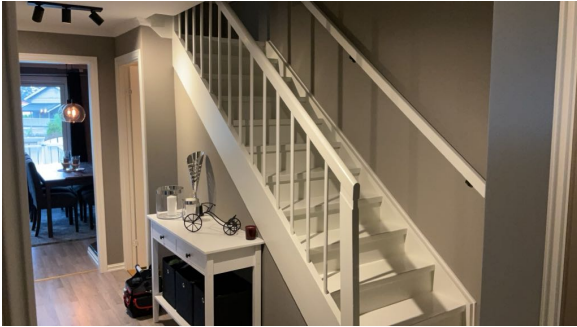
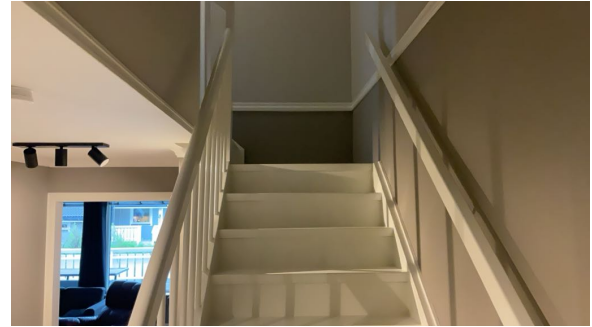
## 1 TG 2 Innvendig trapp kjeller

Boligen har lakkert tretrapp.

Dersom trappen skal tilfredsstille dagens krav må det utføres tiltak.

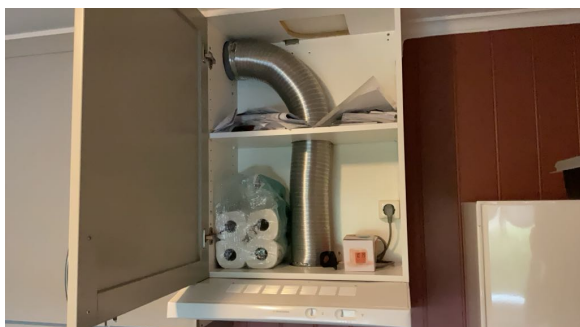
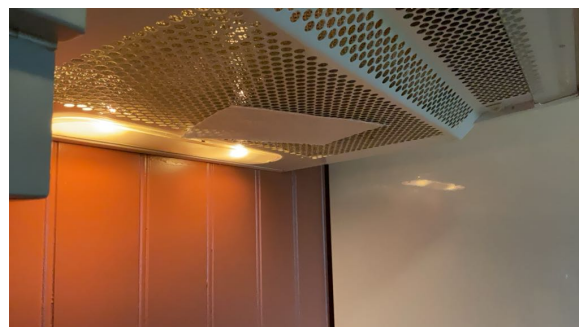
#### TG 1 Avtrekk

Det er kjøkkenventilator med avtrekk ut.

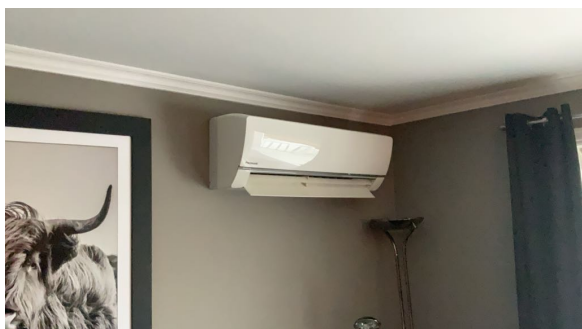
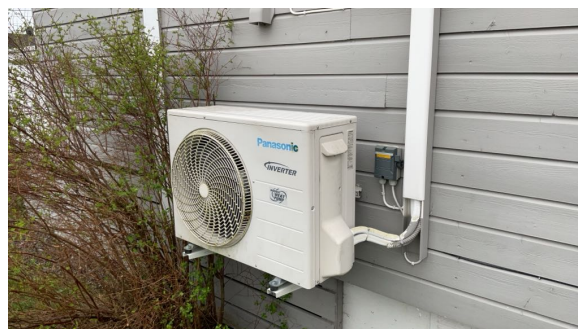
Det er installert varmepumpe.

Takstmann er ikke fagmann og kontrollen er begrenset til det visuelle. Egen kontroll av autorisert fagfolk anbefales.

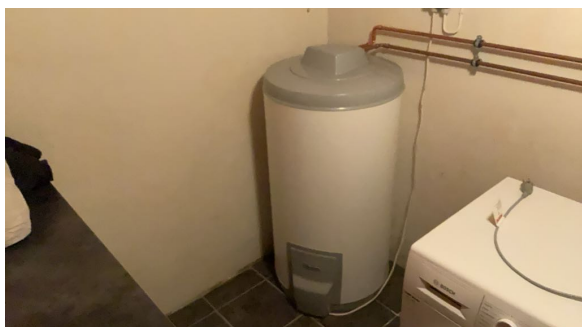
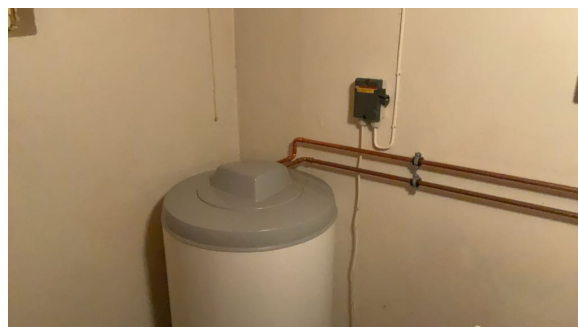
## TG 1 Varmtvannstank

Varmtvannstanken er på ca. 200 liter.

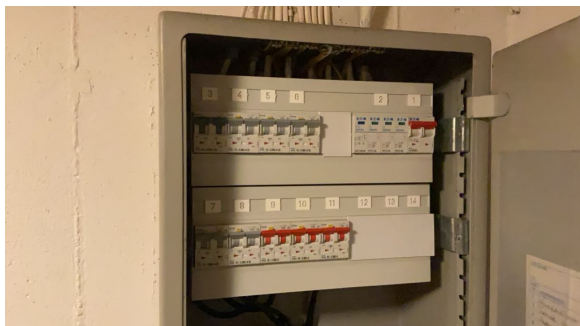
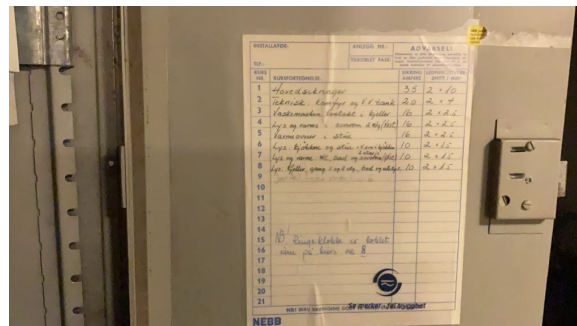
Anlegget er kun visuelt besiktiget. EL. anlegget er ikke videre vurdert da dette ikke er takstingeniørens kompetanseområde. Det anbefales alltid eltakst ved tvil om funksjonalitet og kapasitet.
