Ytre vei 21D, 1890 RAKKESTAD

**Pen og innholdsrik endeleilighet  
beliggende i etablert og  
barnevennlig boligområde.**

# Sammendrag av boligens tilstand

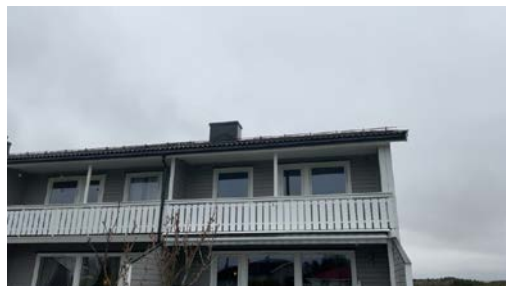
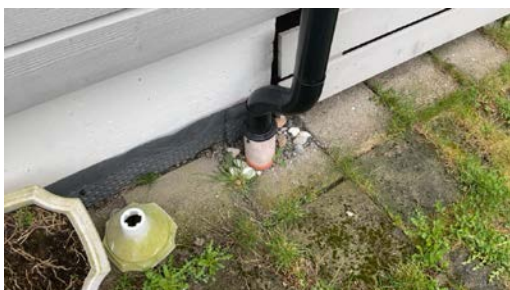
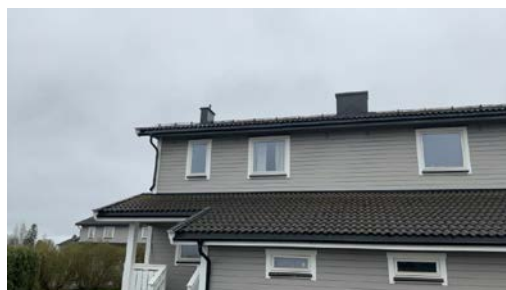
Det mangler snøfangere over inngangspart

- Det bør vurderes å montere snøfangere for å hindre risiko for snøras som kan medføre skade.

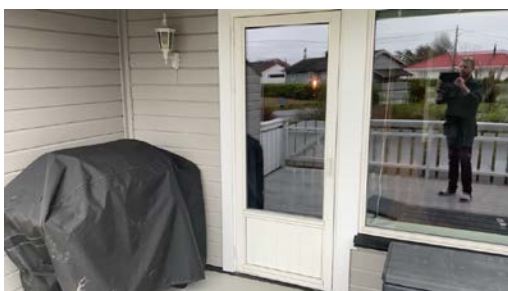
## TG 2 Balkonger, terrasser og rom under balkonger

Fra stue i første etasje er det utgang til terrasse oppført i trekonstruksjoner på ca 24 kvm.

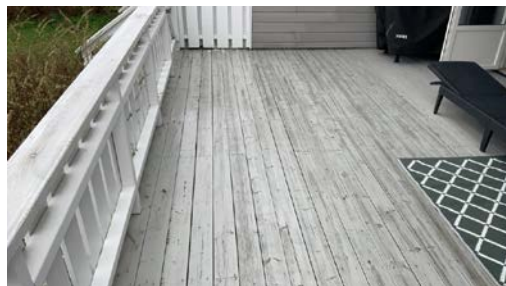
Det er etterslep på vedlikehold av overflater.

- Terrassebord har stor risiko for fuktpåkjenning fra regnsprut, snøsmelting etc. Viktig med overflatebehandling og vedlikehold.

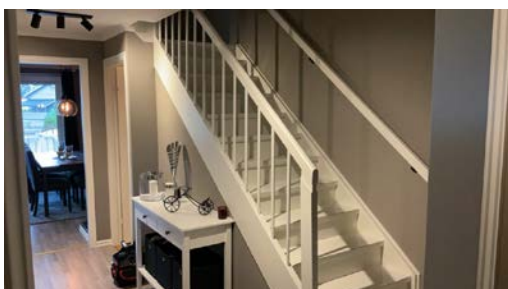
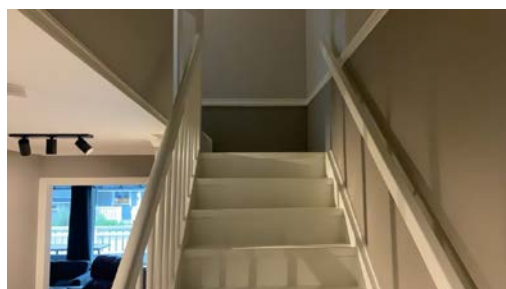
## TG 2 Innvendig trapp kjeller

Boligen har lakkert tretrapp.

Dersom trappen skal tilfredsstille dagens krav må det utføres tiltak.

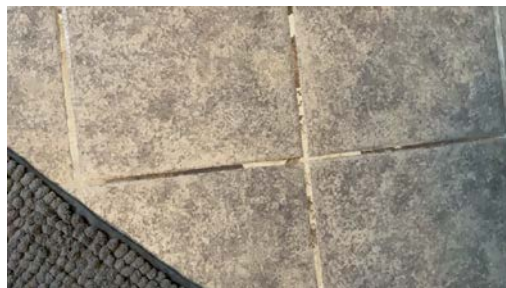
Misfarging av fuger.

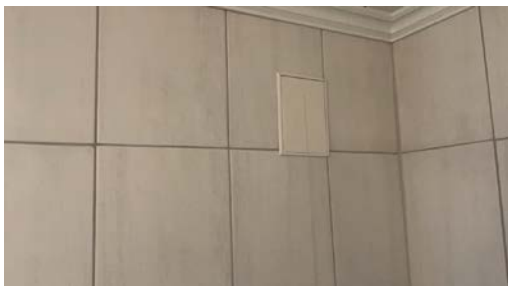
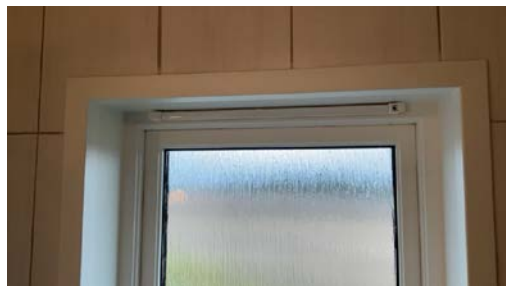
### TG 2 Ventilasjon

- Elektrisk avtrekksvifte bør monteres for å lukke avviket.

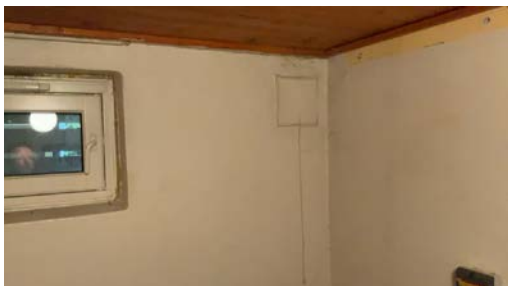
### TG 2 Ventilasjon

- Elektrisk avtrekksvifte bør monteres for å lukke avviket.

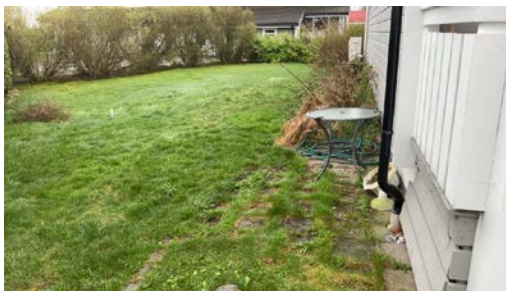
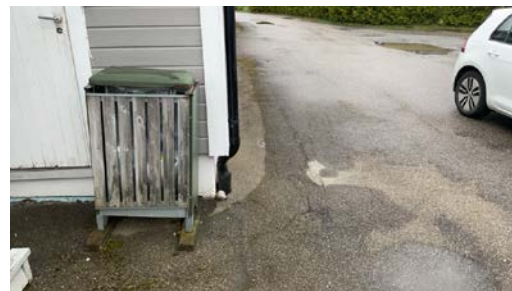
## TG 2 Utvendige vann- og avløpsledninger

VA ledninger ligger i en lukket konstruksjon, og er derfor ikke sjekket. Det antas at det er VA ledninger av plast, noe som var vanlig å bruke på byggetidspunktet.

- Det er ikke behov for utbedringstiltak siden anlegget fungerer i dag, men ut ifra alder kan skader plutselig oppstå på eldre anlegg.
