Skjervgata 8, 8656 MOSJØEN

**Sentrum - 2 leiligheter og en
nærinsdel - tidligere restaurant -
Meget god beliggenhet**

Tilstandsrapport

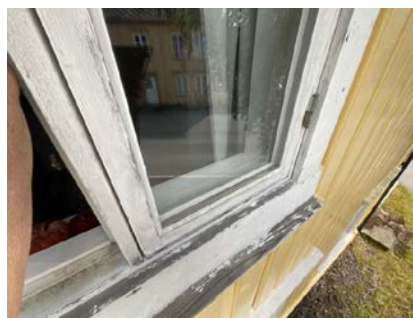
Karmene i vinduer er slitte og det er sprekker i trevirket.

Bygningen har trevinduer med 2 lags koblet glass.

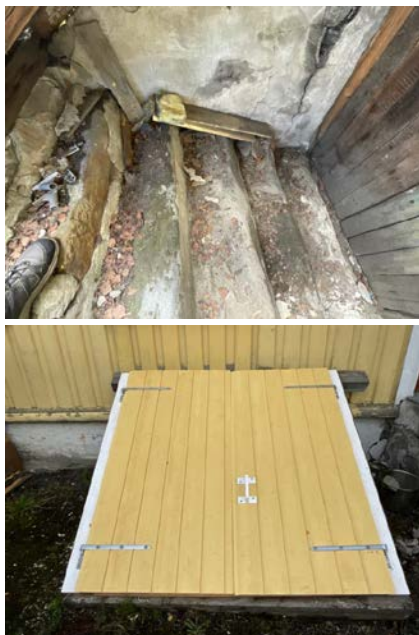
Steintrapp med noe betongpuss. Skrådører over nedgang trapp.

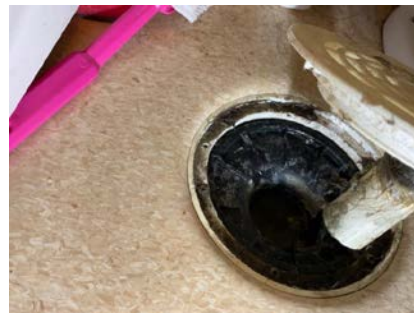
Det er plastsluk og synlig vinylbelegg som tettesjikt.

- Mer enn halvparten av forventet brukstid er passert på membranløsningen.
- Mer enn halvparten av forventet brukstid er passert på slukløsningen.

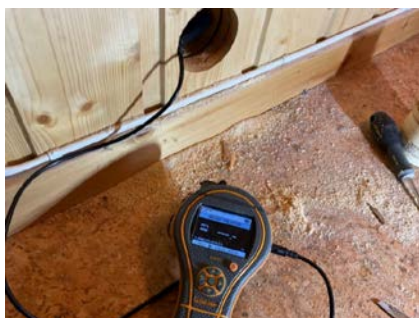
Hulltaking er foretatt uten å påvise unormale forhold. Hulltaking er foretatt i stue mot bad. Fuktivotemåling (vekt%) i konstruksjonen ble målt til 0.

- Krav til fall er ikke oppfylt og gulvet er tilnærmet flatt (har ikke motfall).

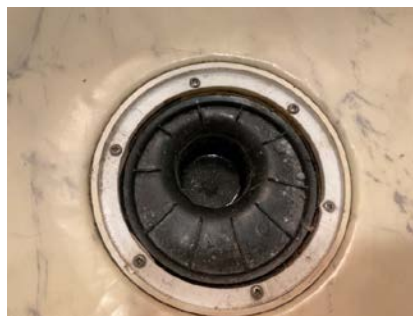
Det er plastsluk og synlig vinylbelegg som tettesjikt.

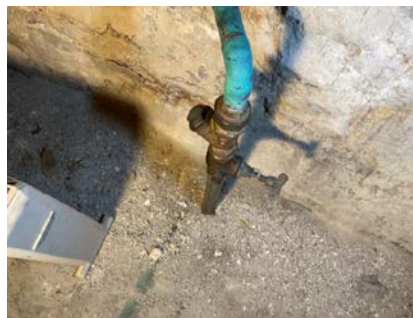
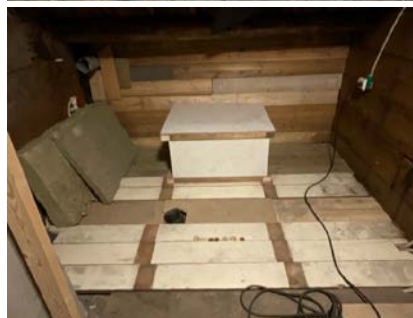
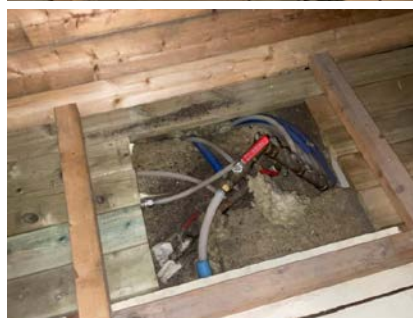
Vannledninger

Det er påvist at eventuelt lekkasjevann fra rør i rør system ikke ledes til sluk eller annen kompenserende løsning. Mer enn halvparten av forventet brukstid er passert på innvendige vannledninger.

Det mangler rør i rør skap, samlingspunkt er oppe på loftet. Siden det her kan være fare for frost om vinteren brukes det en frittstående varmeovn som varmekilde. Her vil det være både brannfare og fare for vannskader ved eventuelt strøbrudd, derfor TG3. Byggeier har lagt en isolert kasse rundt samlingspunktet, for bedre frostsikring.

Innvendige vannledninger er av plast (rør i rør). Det er ikke besiktiget i rørskap. Kobberrør på bad i leilighet 2. Stoppekran plassert i kjeller, irrfarget kobberør.

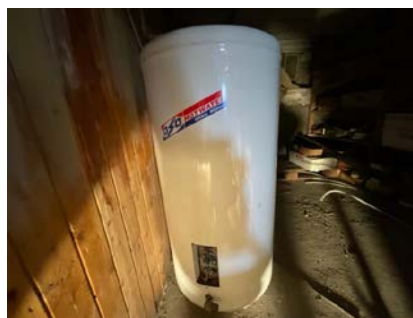
Varmtvannstank

3 stk varmtvannstanker hver på ca 200 liter. 2 Av merke Oso fra 1997 og en CTC fra 2000.

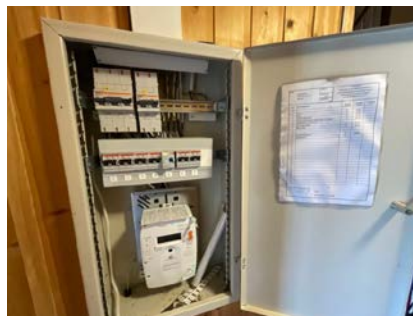
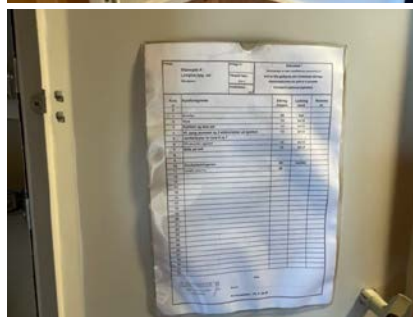
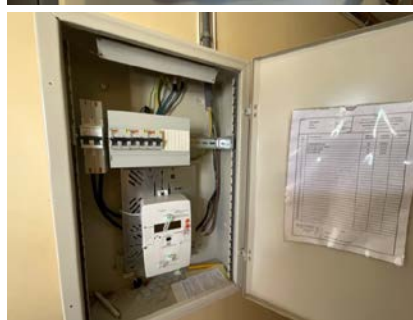
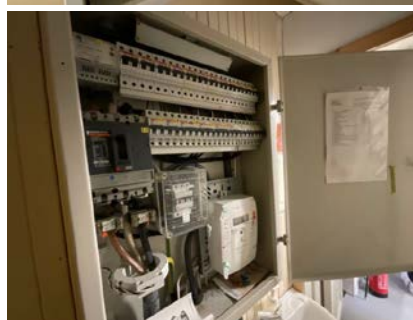
Sikringsskap med automatsikringer, plassert i trappegang for leilighet 1. 40 A hovedsikring, fordelt på 7 kurser. AutomatSikringskap for kjeller og loft ligger i trappegang til leilighet 2. Har 50 A hovedsikring, fordelt på 4 kurser. Automatsikringskap for leilighet 2 er plassert på trappegang ved leiligheten. Hovedsikring på 50 A, fordelt på 8 kurser. Hovedsikringskap for restaurant ligger på personaltoalett, automatsikringer med 125 A hovedsikring, fordelt på 22 kurser.

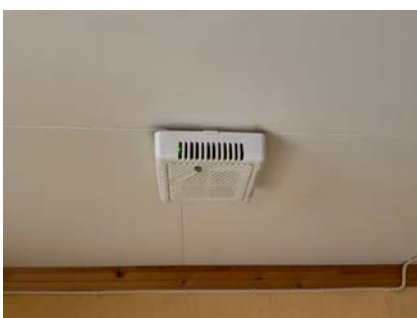
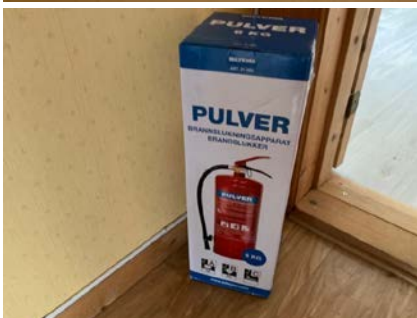
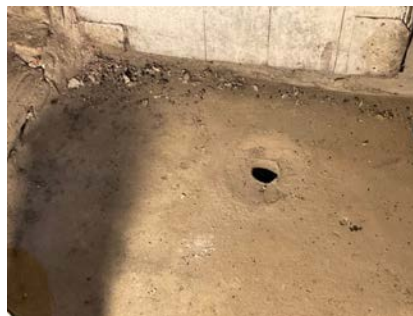
1. Er det mangler for brannslukningsutstyr i boligen iht. forskriftskrav på søknadstidspunktet, men minst Byggeforskrift 1985?
Nei
2. Er det skader på brannslukkingsutstyr eller er apparatet eldre enn 10 år?
Nei Kjøpt nye brannslukkingsapparat i 2023.
3. Er det mangler på røykvarsler i boligen iht. forskriftskrav på søknadstidspunktet, men minst Byggeforskrift 1985?
Nei
4. Er det skader på røykvarslere?
Nei
