Tilstandsrapport

Enebolig

Honvegen 36 , 2413 ELVERUM

Befaringsdato: 07.05.2026

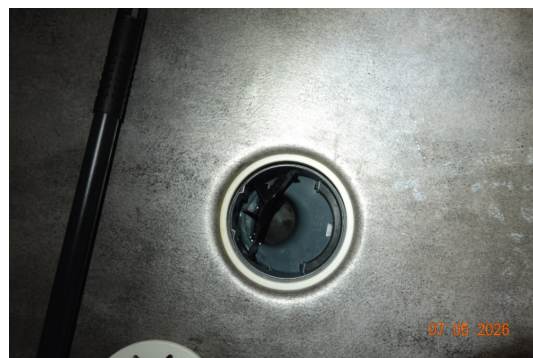
Plastsluk.

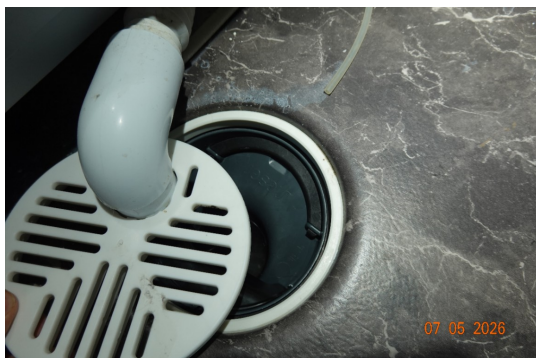
Plastsluk.

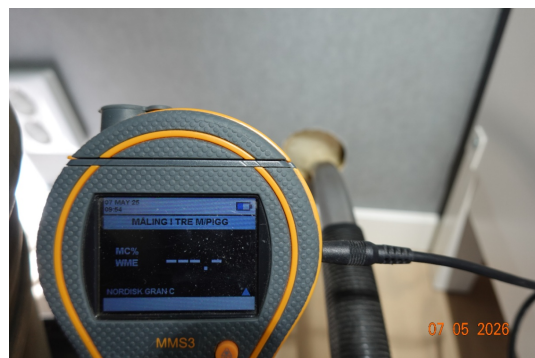
Hulltaking er foretatt nederst på delevegg mot våtsonen. Ved bruk av fuktmåler ble det ikke registrert unormale verdier.

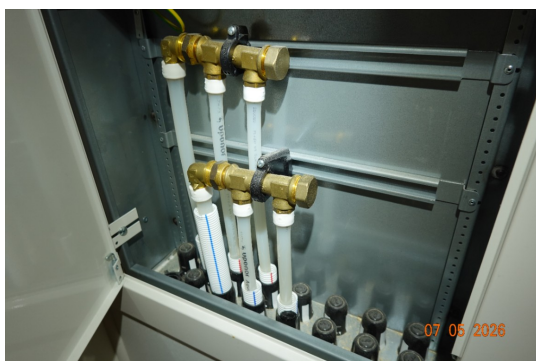
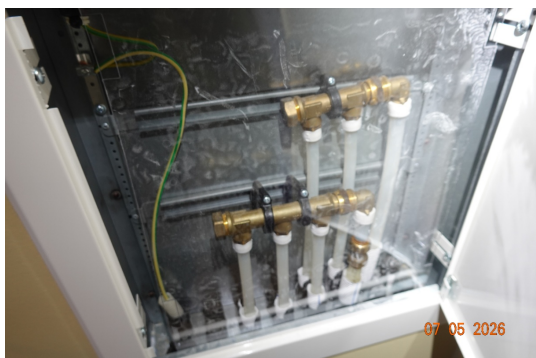
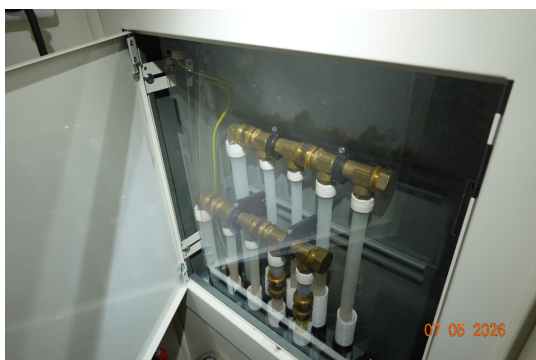
Plast vannledning i inntak og stoppekran på vaskerom.
Montert varmekabel i vannledning.
Vannledninger av rør i rør.
Tre koblingskap for vannrør i vegg.
Etablert drensåpning for eventuelt lekkasjevann.
Montert utekran på yttervegg.
