Vederstøviga 17, 4580 LYNGDAL

**Lyngdal/Gitlevåg - Fantastisk flott  
strandeendom med mange  
muligheter! Solrik tomt med  
båthus+båtplass!**

# Tilstandsrapport

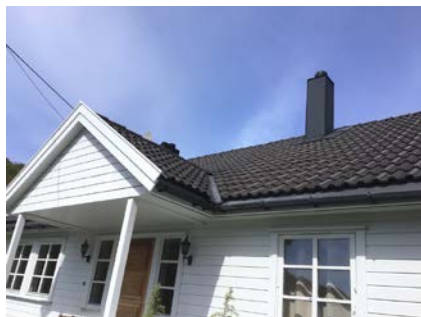
Taktekking med betongstein og undertak av brettex plater, normal slitasje ut i fra alder

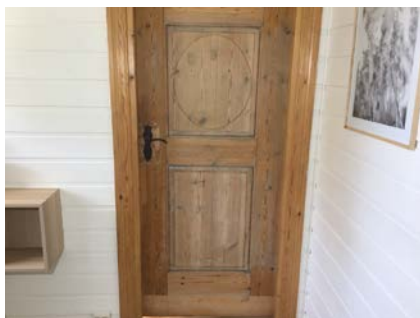
Dør mellom kjøkken og gang

### TG 2 Innvendige dører

Boligen har heltre speildører, eldre tredør mellom kjøkken og gang

Det bør foretas tiltak på enkelte dører.

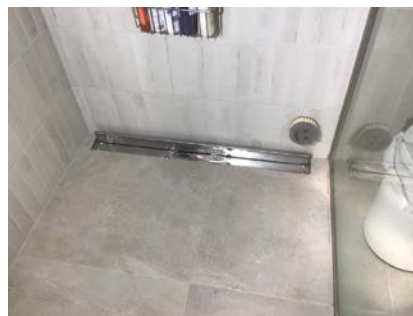
#### 1 TG 1 Sluk, membran og tettesjikt

Slukrenne i dusj, membran ikke synlig for inspeksjon  
Slukrenne kommer med ferdig slukmansjett påmontert, forutsetter at monteringsanvisning er fulgt fra produsent.

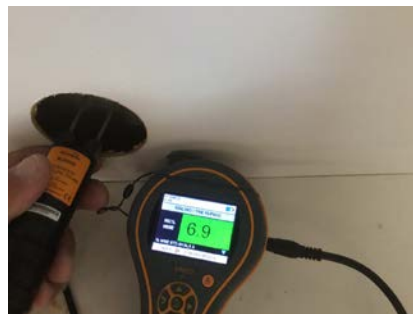
#### 1 TG 1 Tilliggende konstruksjoner våtrom

Hulltaking utført i soverom bak dusj.  
Ikke påvist unormale fuktverdier på kontrollert område. 6,9 vektprosent

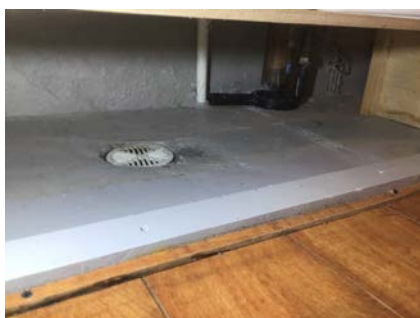
## KJELLER > VASKEROM

### TG 2 Overflater Gulv

- Det bør etableres avrenning inn til sluk for hele våtrommet.

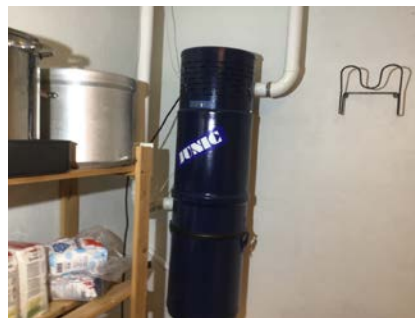
## TG 2 Sentralstøvsuger

Sentralstøvsuger type Junic.  
Montert i bod.

Det er ikke behov for utbedringstiltak siden anlegget fungerer i dag, men ut ifra alder kan skader plutselig oppstå.

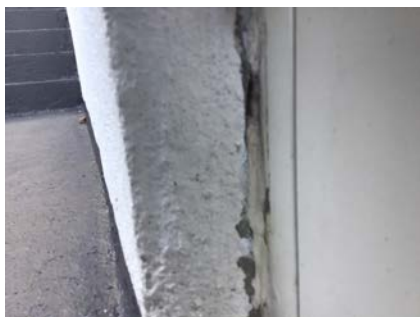
Utettheter langs dørkar

Lokalt tiltak må gjøres

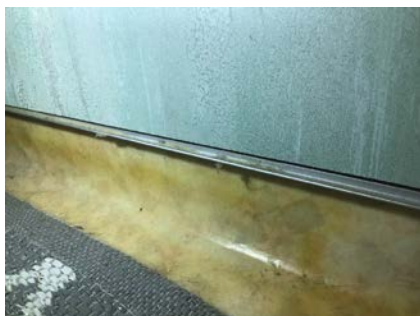
Våtromsplatene har mangelfull fuging i underkant og i skjøter

Det må foretas lokal utbedring.

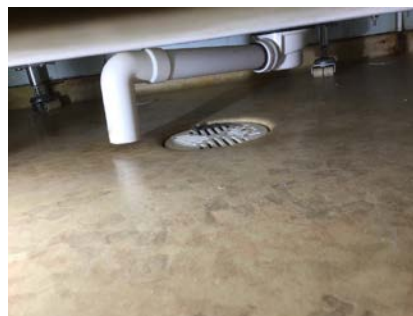
### TG 1 Sluk, membran og tettesjikt

Badet har plastsluk og synlig vinylbelegg under sluk mansjetten som  
tettesjikt.

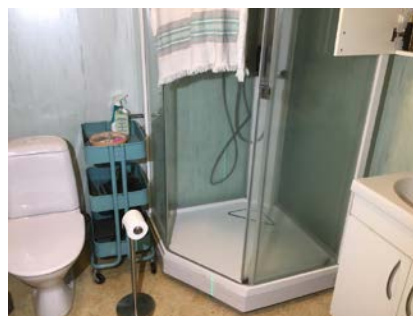
### TG 1 Sanitærutstyr og innredning

Det er montert baderomsinnredning med nedfelt vask, toalett,  
dusjkabinett og opplegg for vaskemaskin.
