Tilstandsrapport

Enebolig

Villavegen 1, 8700 NESNA

Befaringsdato: 08.10.2024

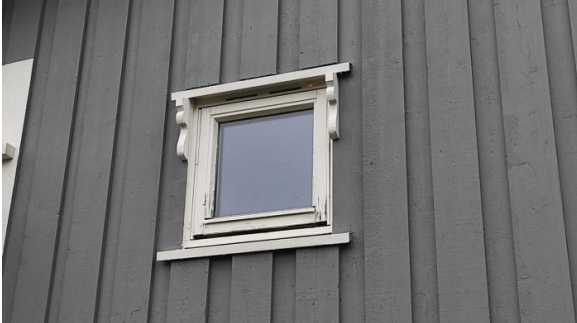
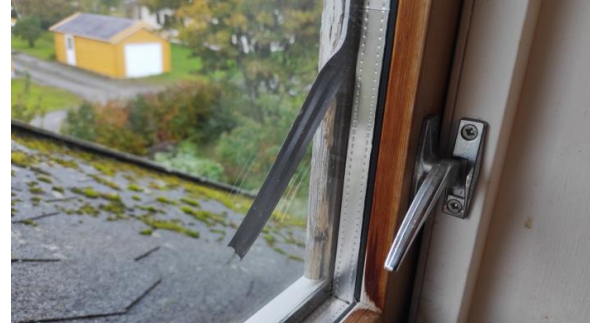
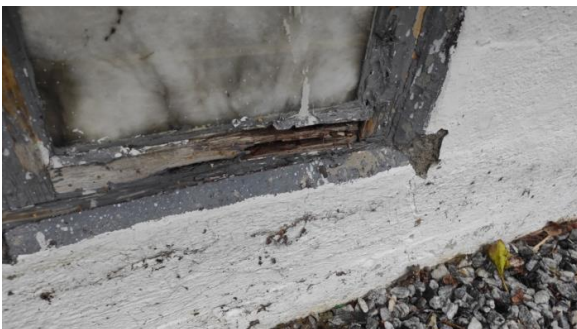
- Det er påvist at enkelte vinduer er vanskelig å åpne/lukke.
- Det er påvist vinduer med fukt/råteskader.
- Karmene i vinduer er slitte og det er sprekker i trevirket.

- Det må påregnes noe vedlikehold og at enkelte vinduer må skiftes ut.
- Vinduer med råteskader må erstattes med nye.

Kjellervindu som ikke lenger benyttes bør fjernes og hullet mures igjen, tetting med isolasjon kan over tid medføre fuktskader.

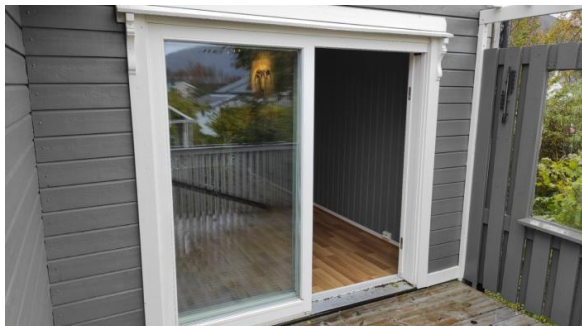
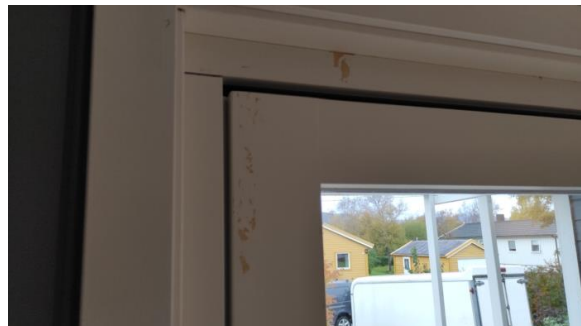
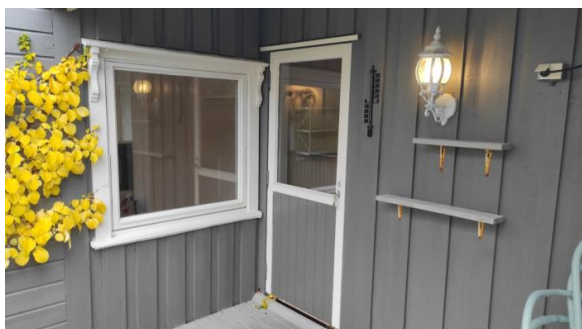
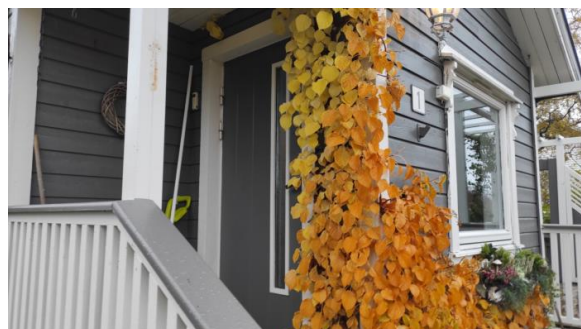
TG 2 **Balkonger, terrasser og rom under balkonger**

Terrasse på ca. 9 m² med malt stående rekkverk. Rekkverket har en høyde på ca. 90 cm. Konstruksjon av tre innfestet i bygningskroppen og fundamentert på støpte peler. Adkomst via dør fra stuen.

- Rekkverk må monteres for å lukke avviket.

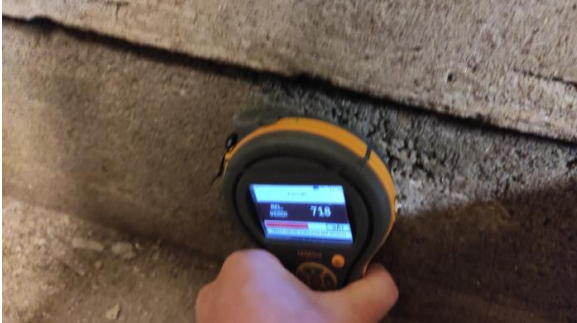
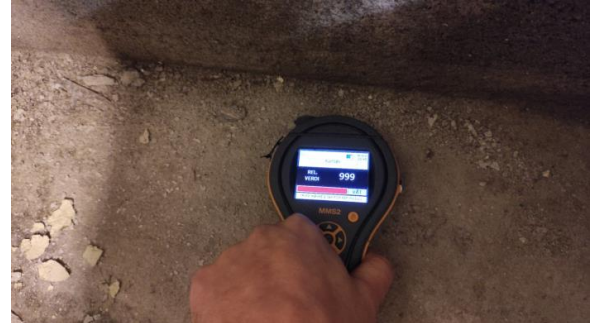
TG 1 Kryp Kjeller

Bygningen har krypkjeller under trebjelkelag og stubbegulv på tilbygde deler. Krypkjelleren under entré er ikke inspisert grunnet trang adkomst, ytterligere undersøkelser anbefales.

Råteskadet treverk på trappen til kjelleretasjen må skiftes ut.

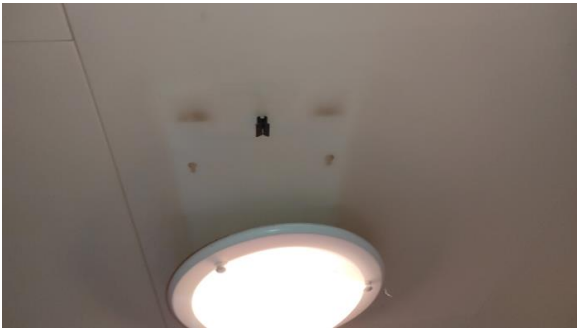
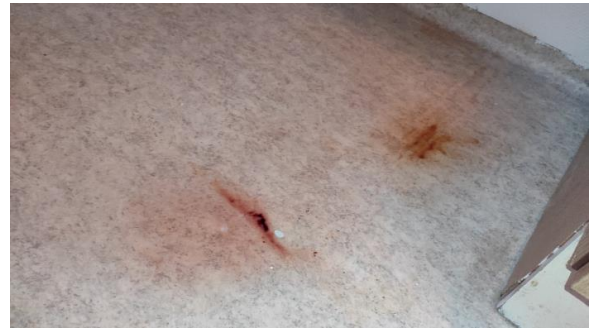
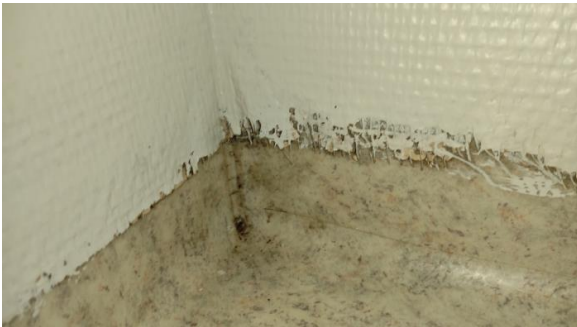
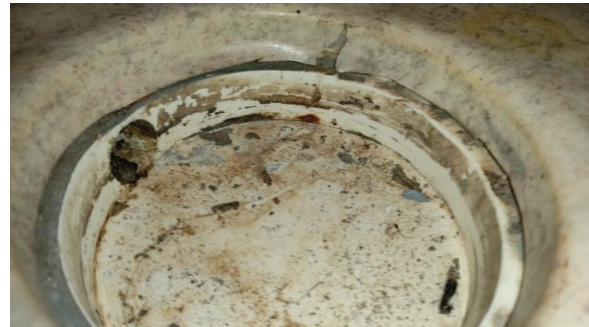
TGIU Tilliggende konstruksjoner våtrom

- TGIU gitt ut ifra manglende mulighet for hulltaking.

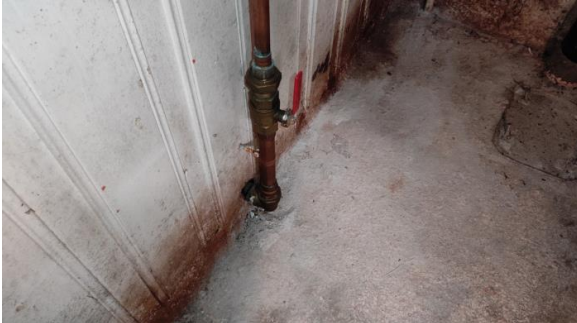
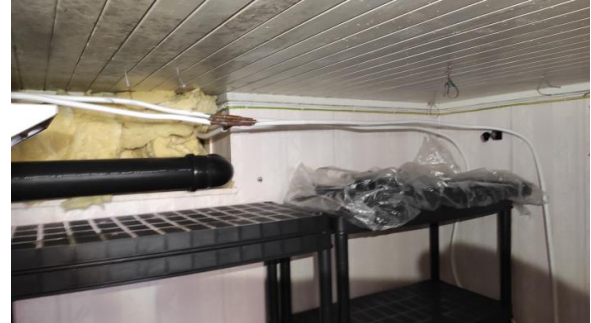
TC2 Avløpsrør

Avløpsrør av plast.
Lufting av avløpsanlegget går ut over tak, stakepunkt plassert i gulvet i kjelleretasjen.

- Det er ikke behov for utbedringstiltak siden anlegget fungerer i dag, men ut ifra alder kan skader plutselig oppstå på eldre anlegg.
- I forbindelse med oppgradering av våtrom vil det være naturlig med utskiftning av rør.

Rørene må presses sammen, og isoleres på kaldloftet.

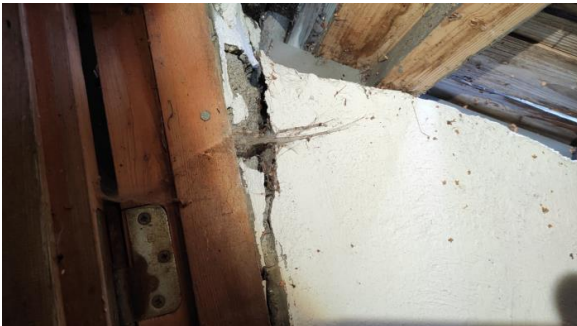
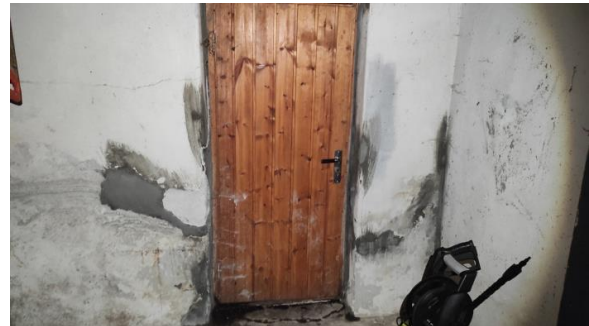
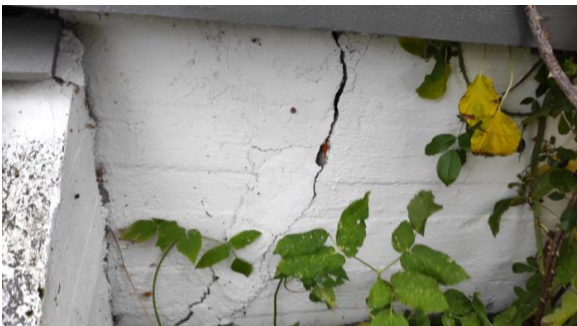
- Grunnmuren har sprekkdannelser.

Grunnmuren på hovedbygget har noe sprekkdannelser, og veggen ved den utvendige trappen til kjelleretasjen har skjevheter.

Sprekkene i muren skyldes mest sannsynlig setningsskader og jordtrykk, dersom man skal utbedre disse må det først konstateres at bygget ikke lenger er i bevegelse. Dersom bygget ikke lenger er i bevegelse kan sprekkenes utbedres.

Ved utbedring anbefales det å benytte løsninger som anvist i Byggforsk detaljblad 720.425.
