Villavegen 1, 8700 NESNA

Nøkkelinformasjon

Befaringsdato: 08.10.2024

Rapportdato: 16.10.2024

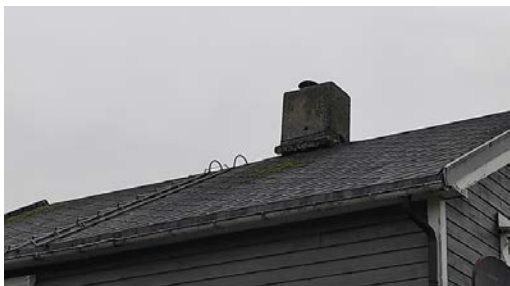
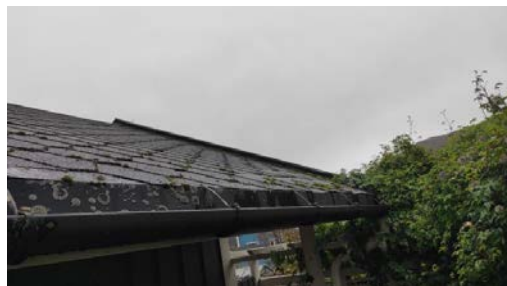
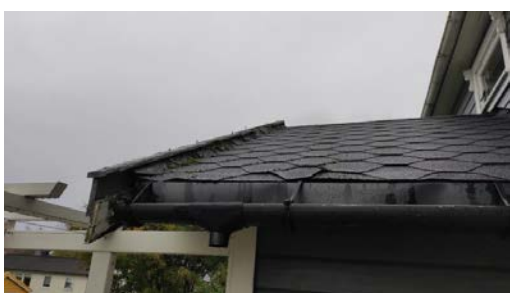
TG 2 Nedløp og beslag

Renner og nedløp av metall fra byggeår. Takstige med bøyle til pipen. Pipen er ikke utvendig tekket med beslag.

Takrenner har stedvis noe deformasjoner og har punktvis lekkasjer, og det er rustdannelser.

Pipen bør tekkes med heldekkende beslag for å forhindre vanninntregning.

Utskifting av renner og nedløp bør utføres i kombinasjon med utskifting av taktekket.

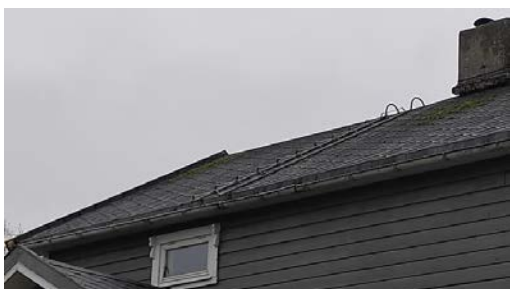
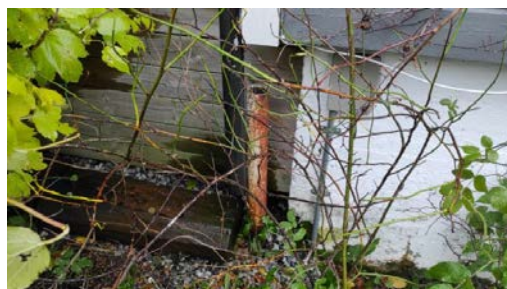
TG 3 Veggkonstruksjon

- Det er påvist spredte råteskader i bordkledningen.
- Det er ingen musesperre i nedre kant av konstruksjon.

- Musesperre må etableres.
- Råteskadet trekledning må skiftes ut.

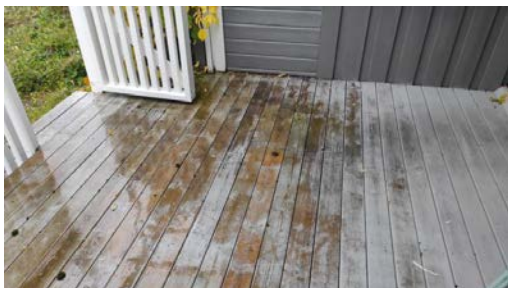
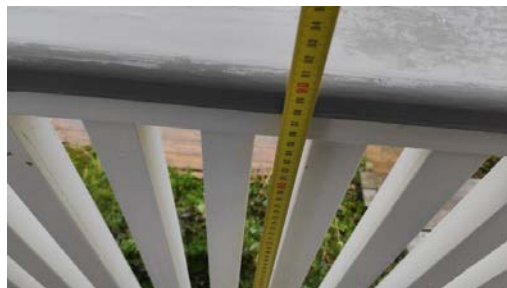
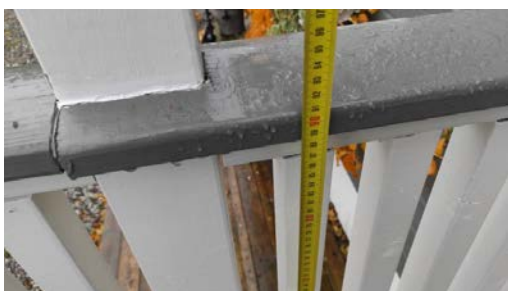
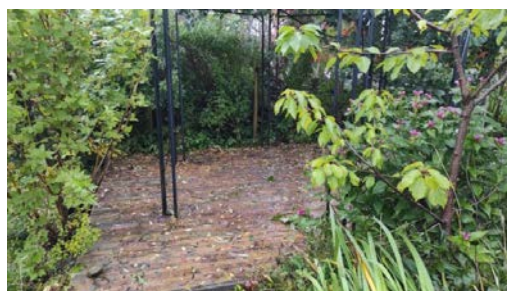
Utvendige trapper

Trapp av tre til repos foran inngangsdøren. Malt stående rekkverk og gelender. Rekkverket har en høyde på ca. 95 cm.

Det er sprekker i den utvendige trappen til kjelleretasjen.

- Rekkverk må monteres for å lukke avviket.

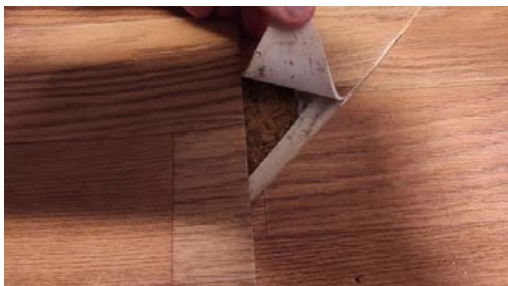
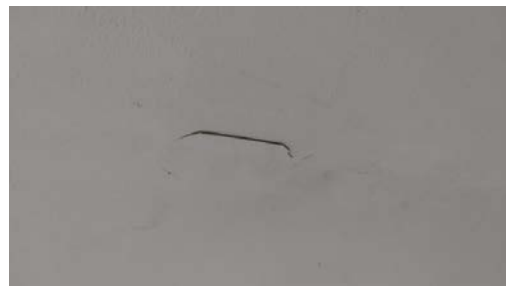
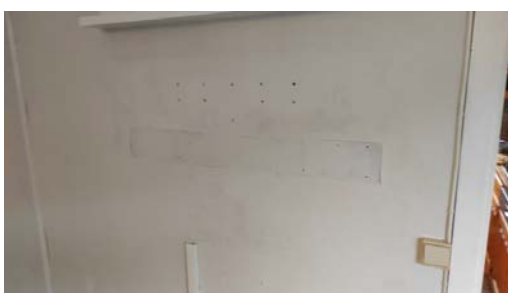
Etasjeskille/gulv mot grunn

Etasjeskille av trebjelkelag og støpt betonggulv mot grunn.

- Målt høydeforskjell på mellom 10 - 20 mm innenfor en lengde på 2 meter. Tilstandsgrad 2 gis med bakgrunn i standardens krav til godkjente måleavvik.
- Målt høydeforskjell på over 15 mm gjennom hele rommet. Tilstandsgrad 2 gis med bakgrunn i standardens krav til godkjente måleavvik.

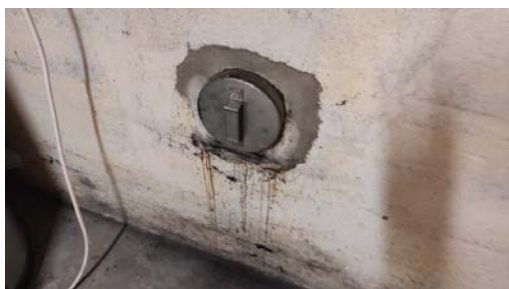
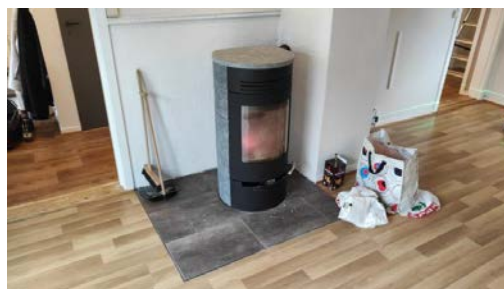
TG 2 Rom Under Terreng

- Det er påvist indikasjoner på noe fuktgjennomtrenging i kjellergulv.
- Det er påvist indikasjoner på noe fuktgjennomtrenging inn i kjellermur.

Det ble ved befaring fuktsøkt, og forhøyede fuktverdier ble registrert i den støpte sålen og grunnmurer mot terreng. Relatert til byggeåret er det ikke etablert fuktsperre under den støpte sålen, og forhøyede fuktverdier i den støpte sålen og grunnmurer mot terreng er derfor normalt i eldre boliger.

- Det påviste fuktnivå gir grunn til å overvåke konstruksjonen jevnlig for å se utvikling over tid, og eventuelt foreta tiltak for å unngå fuktskader.

Dersom kjelleren skal benyttes som innredet rom, må dreneringen skiftes og grunnmuren fuktsikres.

Det må også utføres tiltak mot kapilærøppsug i den støpte sålen. Kjelleretasjen må bygges opp på nytt iht. godkjente og fuktsikre løsninger for rom under terreng.

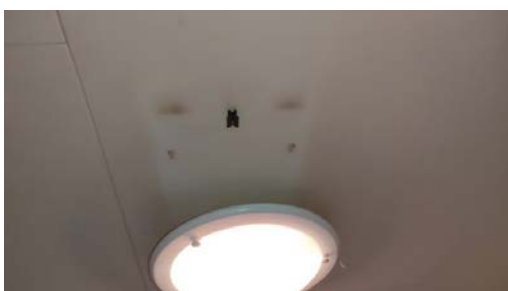
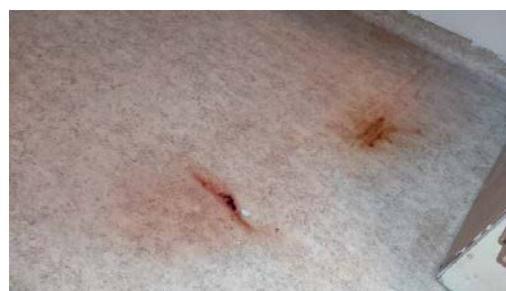
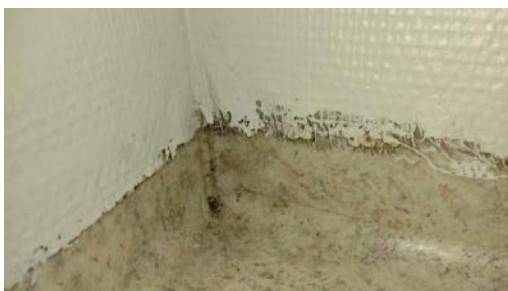
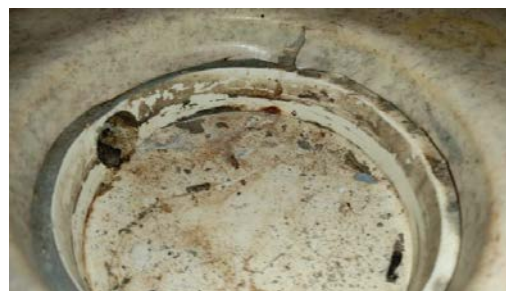
TG IU Tilliggende konstruksjoner våtrom

Det ble utført fuktsøk på gulvet i området rundt sluken, og det ble ikke registrert forhøyede fuktverdier.

- TGIU gitt ut ifra manglende mulighet for hulltaking.

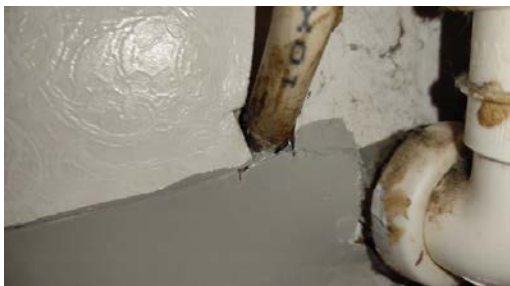
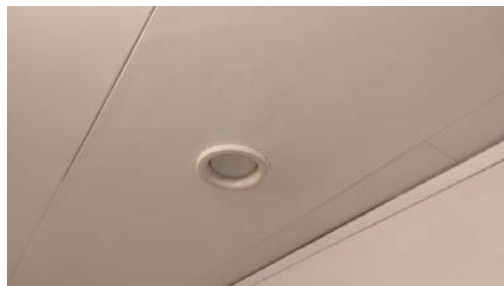
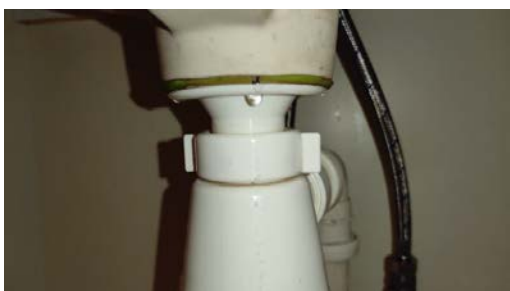
TGIU Tilliggende konstruksjoner våtrom

Det ble og utført fuktsøk på gulvet i området rundt sluken, og det ble ikke registrert forhøyede fuktverdier.

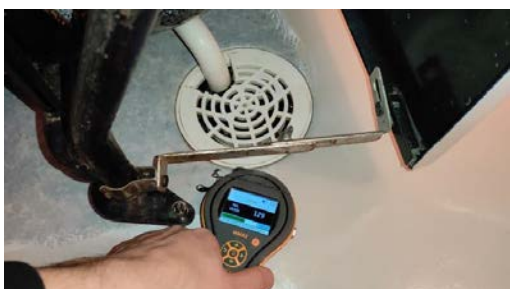
- TGIU gitt ut ifra manglende mulighet for hulltaking.

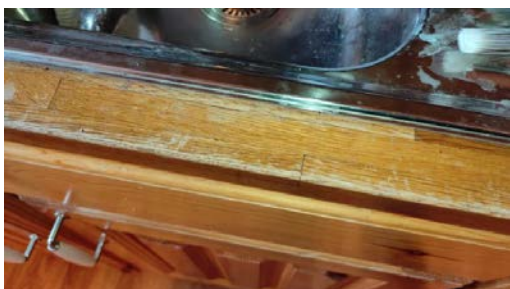
1. ETASJE > KJØKKEN

TG 1 Avtrekk

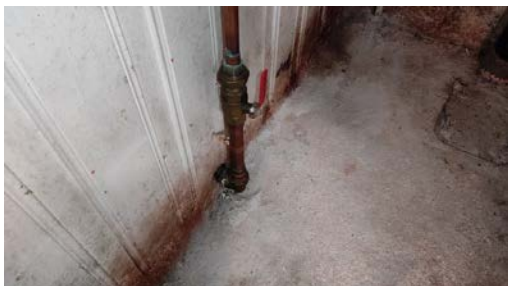
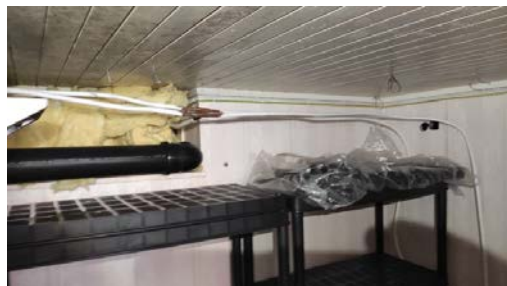
TG 2 Avløpsrør

Avløpsrør av plast.

- Det er ikke behov for utbedringstiltak siden anlegget fungerer i dag, men ut ifra alder kan skader plutselig oppstå på eldre anlegg.
- I forbindelse med oppgradering av våtrom vil det være naturlig med utskifting av rør.

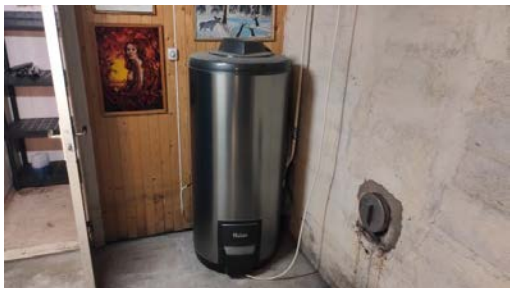
Varmtvannstank på ca. 200 liter av merket Høyax fra 2014 plassert i kjelleretasjen.
Eier opplyser om at el-tilkoblingen vil bli utbedret før salg.
