Villavegen 1, 8700 NESNA

**Koselig enebolig med fin  
beliggenhet i attraktive  
omgivelser.**

Befaringsdato: 08.10.2024

Rapportdato: 16.10.2024

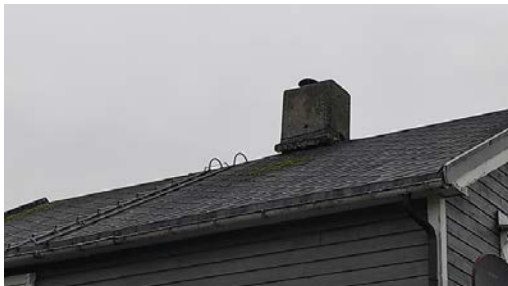
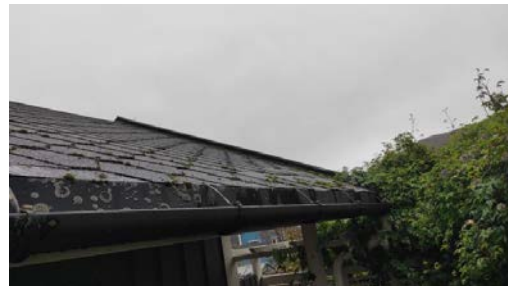
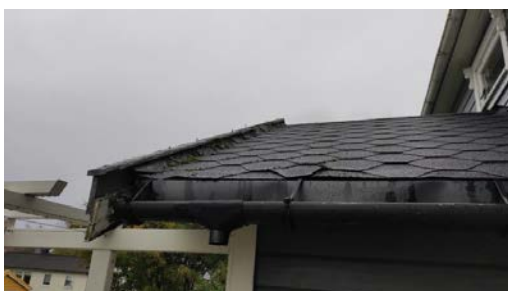
## TG 2 Nedløp og beslag

Renner og nedløp av metall fra byggeår. Takstige med bøyle til pipen. Pipen er ikke utvendig tekket med beslag.

Takrenner har stedvis noe deformasjoner og har punktvis lekkasjer, og det er rustdannelser.

Pipen bør tekkes med heldekkende beslag for å forhindre vanninntregning.

Utskifting av renner og nedløp bør utføres i kombinasjon med utskifting av taktekket.

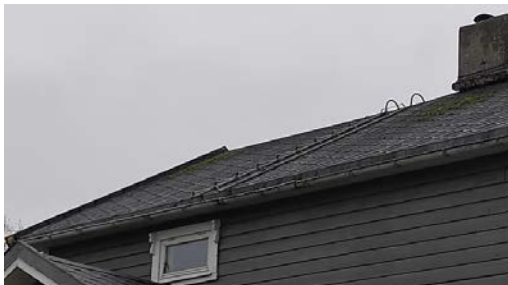
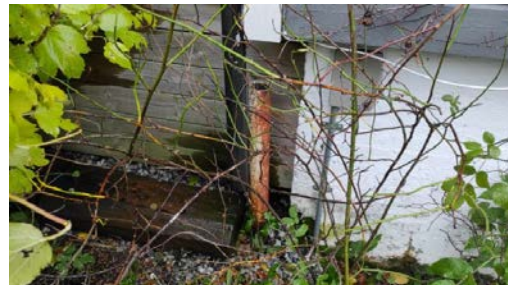
## TG 3 Veggkonstruksjon

- Det er påvist spredte råteskader i bordkledningen.
- Det er ingen musesperre i nedre kant av konstruksjon.

- Musesperre må etableres.
- Råteskadet trekledning må skiftes ut.

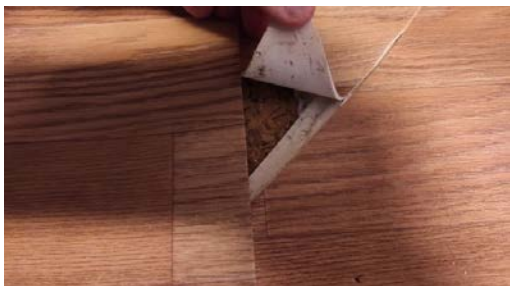
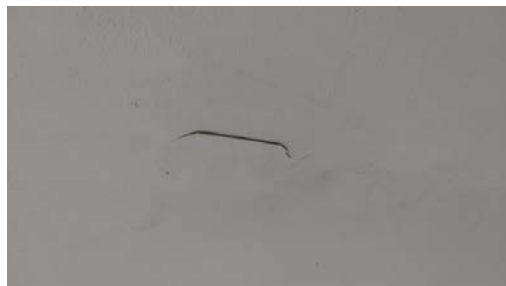
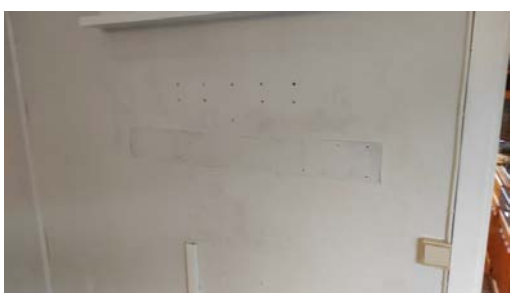
## TG 2 Etasjeskille/gulv mot grunn

- Målt høydeforskjell på mellom 10 - 20 mm innenfor en lengde på 2 meter. Tilstandsgrad 2 gis med bakgrunn i standardens krav til godkjente måleavvik.
- Målt høydeforskjell på over 15 mm gjennom hele rommet. Tilstandsgrad 2 gis med bakgrunn i standardens krav til godkjente måleavvik.

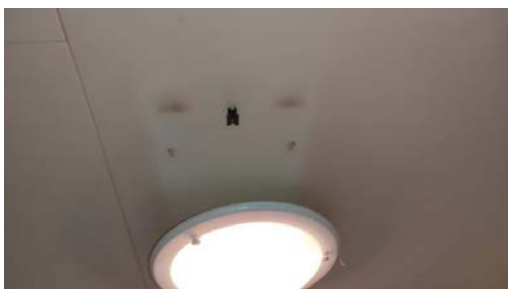
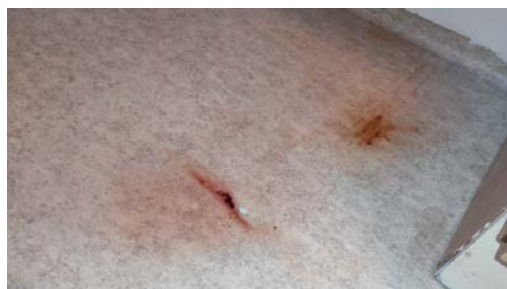
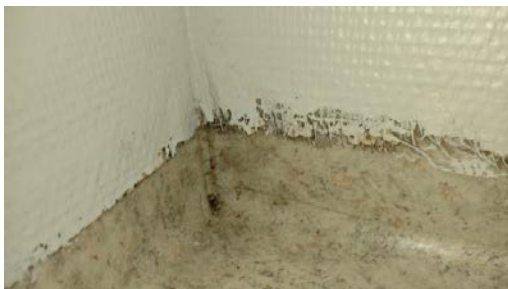
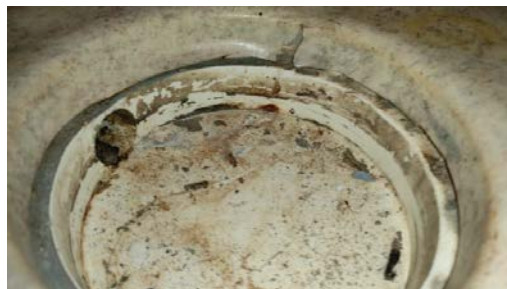
## 1. ETASJE > VASKEROM

Det ble utført fuktsøk på gulvet i området rundt sluken, og det ble ikke registrert forhøyede fuktverdier.

- TGIU gitt ut ifra manglende mulighet for hulltaking.

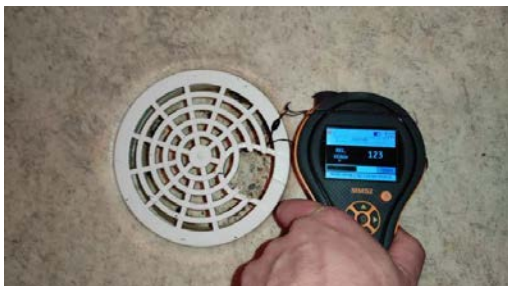
## 1. ETASJE > BAD

Det er fuktskade i himlingen rundt ventil.

Det er drypplekkasje fra avløpet under servanten.

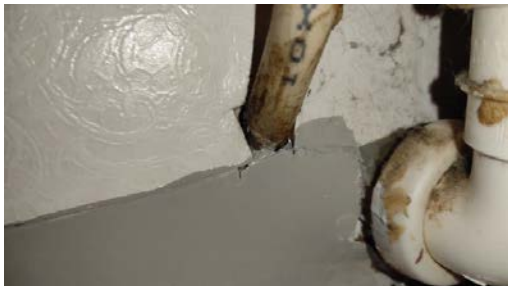
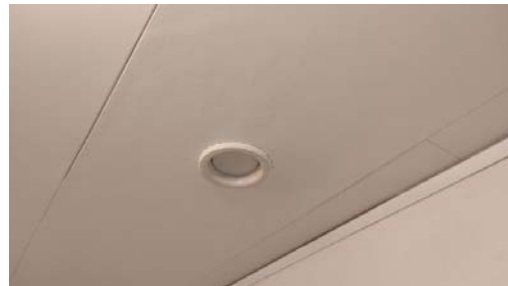
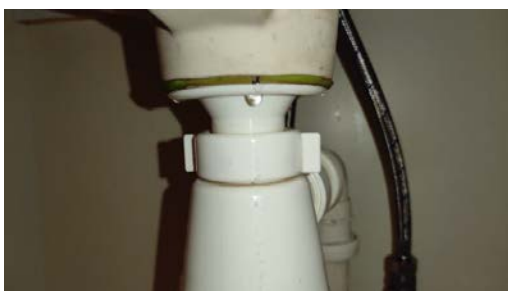
## 1. ETASJE > BAD

Det ble og utført fuktsøk på gulvet i området rundt sluken, og det ble ikke registrert forhøyede fuktverdier.

- TGIU gitt ut ifra manglende mulighet for hulltaking.

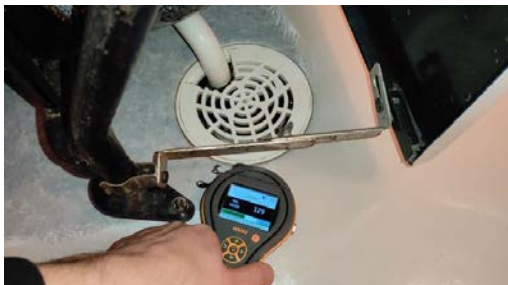
## KJØKKEN

Kjøkkeninnredning av laminerte skrog med profilerte trefronter, heltre benkeplate med nedfelt oppvaskkum i stål med ett-greps blandebatteri. Kjøkkenet er utstyrt med frittstående hvitevarer som kjøleskap og stekeovn med koketopp. Integrert oppvaskmaskin. Det ble utført fuktsøk ved kjøleskap, oppvaskmaskin og vask. Det ble ikke registrert forhøyede fuktverdier.

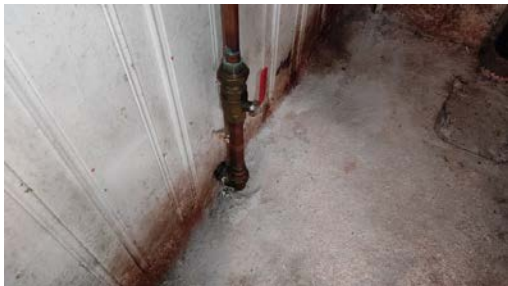
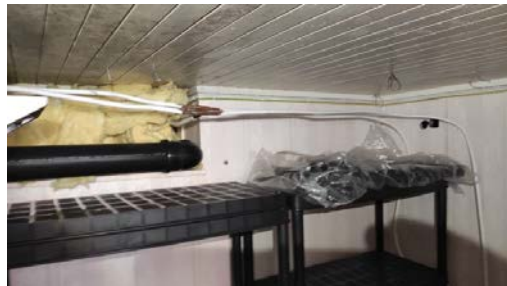
## TG 2 Avløpsrør

Avløpsrør av plast.

- Det er ikke behov for utbedringstiltak siden anlegget fungerer i dag, men ut ifra alder kan skader plutselig oppstå på eldre anlegg.
- I forbindelse med oppgradering av våtrom vil det være naturlig med utskiftning av rør.

Rørene må presses sammen, og isoleres på kaldloftet.

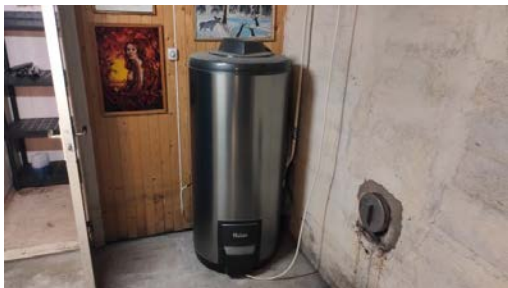
## TG 2 Elektrisk anlegg

1. Foreligger det eltilsynsrapport de siste 5 år, og det er ikke foretatt arbeid på anlegget etter denne, utenom retting av eventuelle avvik i eltilsynsrapport (dvs en el-tilsynsrapport uten avvik)?  
**Nei**

8. Er det tegn til at det har vært termiske skader (tegn på varmgang) på kabler, brytere, downlights, stikkontakter og elektrisk utstyr? Sjekk samtidig tilstanden på elektrisk tilkobling av varmtvannsbereider, jamfør eget punkt under varmtvannstank  
**Nei**
9. Er der synlig defekter på kabler eller er disse ikke tilstrekkelig festet?  
**Nei**
