# Tilstandsrapport

Enebolig

Hønsveien 105 , 1384 ASKER

Befaringsdato: 23.03.2026

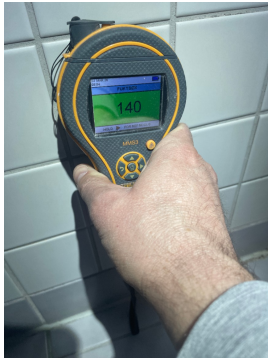
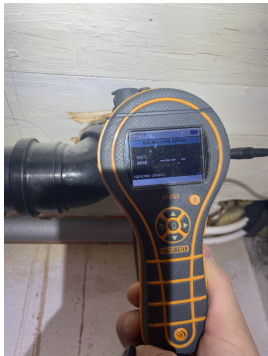
Fuktmåling er foretatt rundt avløp til sluk, uten å påvise unormale forhold. Fuktmåling på overflater er foretatt, men dette er en metode som kan ha store avvik da måleinstrumentet kan gi utslag på materialer som leder strøm som f.eks. varmekabler, armeringsjern etc. Hulltaking/fuktmåling er foretatt i himling i underliggende bod/kott. Det kan ikke garanteres for at det ikke er fukt i konstruksjonen da målinger er utført på et svært begrenset område.
