# Tilstandsrapport

Enebolig

Konduktørvegen 9, 2211 KONGSVINGER

Befaringsdato: 25.06.2025

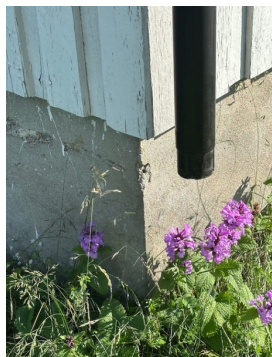
## ! TG 2 Veggkonstruksjon

Vanlig bindingsverkskonstruksjon. Ukjent isolasjon. Stående utvendig malt panel. Det er begynnende råte i noe panel. Malingen er slitt, og stedvis er malingen flasket av panelen. Siden utvendig vegger kun er sjekket fra bakkenivå, er vurderingen begrenset av dette. Det er ikke sikkerhetsmessig forsvarlig å bevege seg på vegg m/stige. Selv om det ikke er avdekket skader under befarings, betyr ikke dette at det ikke foreligger skade som en besiktigelse av hele veggen kan avdekke. Vær oppmerksom på denne risikoen. En undersøkelse av hele vegg overflaten kan utføres av en fagperson under tilstrekkelig sikkerhetsforhold.

- Det er påvist spredte råteskader i bordkledningen.

Målt fukt i flere panelbord, slitt maling.

- Råteskadet trekledning må skiftes ut.

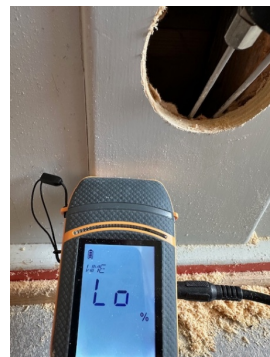
#### ! TG 1 Tilliggende konstruksjoner våtrom

Det er boret hull i vegg. Fuktmåling med pigger inne i vegg - mot bad. Det påvises ikke fukt over normalen.
