# Tilstandsrapport

Enebolig

Fossingveien 76, 3790 HELLE

Befaringsdato: 29.04.2025

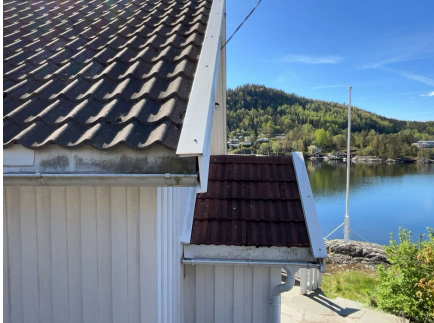
- Mer enn halvparten av forventet brukstid er passert på taktekingen.
- Mer enn halvparten av forventet brukstid er passert på undertak.
- Det er avvik:

Del av taktekkning.

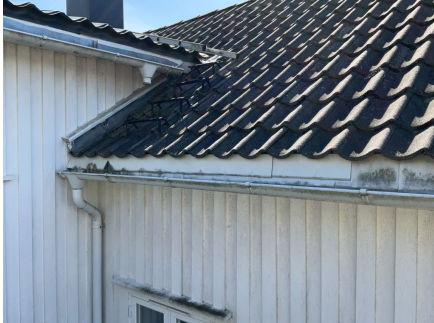
Renner og beslag med alders og vær slitasje. Det er registrert noe rust og avskallinger.

Del av rennesystem.

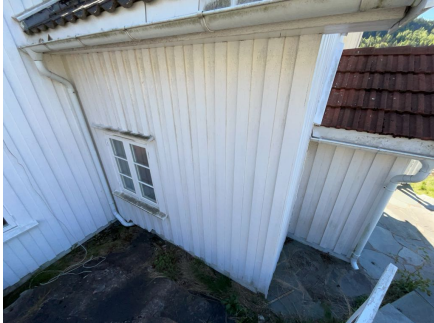
- Det er ingen eller liten lufting i nedre kant av kledning mot grunnmur.
- Det er påvist spredte råteskader i bordkledningen.
- Det er avvik:

Del av vegg.

- Tiltak:
- Lokal utbedring må utføres.
- Råteskadet trekledning må skiftes ut.

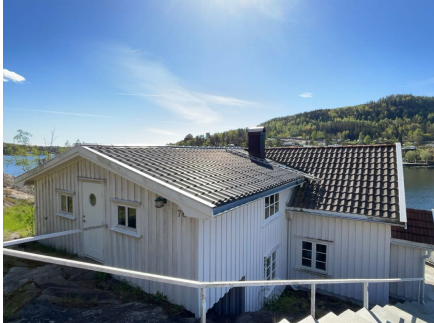
- Det er begrenset/dårlig ventilering av takkonstruksjonen.
- Det er påvist fukt/råteskader i takkonstruksjonen.
- Det er avvik:

Takkonstruksjon av noe eldre dato, halvparten av forventet levetid på undertak er oppbrukt. Det er registrert råteskader. Det er stedvis registrert manglede underlagspapp.

Takets hovedutforming.

- Lokal utbedring bør utføres.
- Tiltak:
- Råteskadede konstruksjoner må skiftes ut.

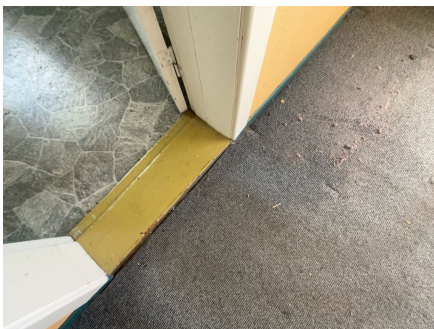
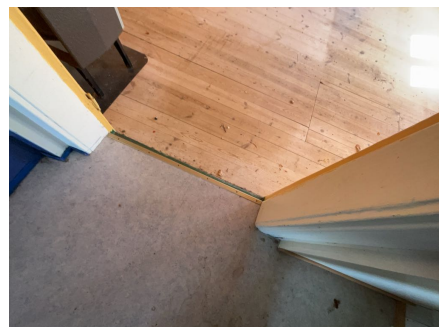
Del av gulv.

- Målt høydeforskjell på over 15 mm gjennom hele rommet. Tilstandsgrad 2 gis med bakgrunn i standardens krav til godkjente måleavvik.

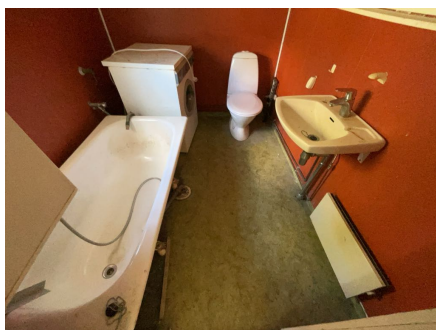
Hulltaking er ikke foretatt da det allerede er påvist andre avvik i våtsonen.

Del av baderom.

- Våtrommet må totalrenoveres. Alle forhold med tettesjikt, våtsone, sluk m.m. må dokumenteres.

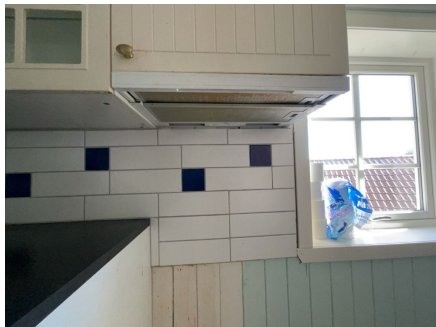
Man må påregne utskiftning på grunn av alder.

Montert avtrekk.

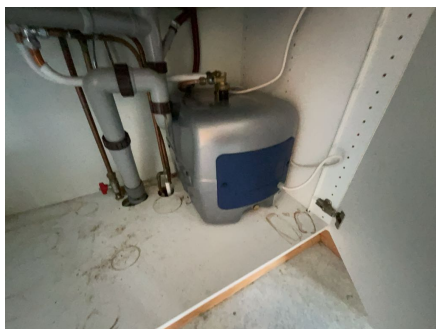
Varmtvannstank.

Det bør etableres tanker i begge etasjer.

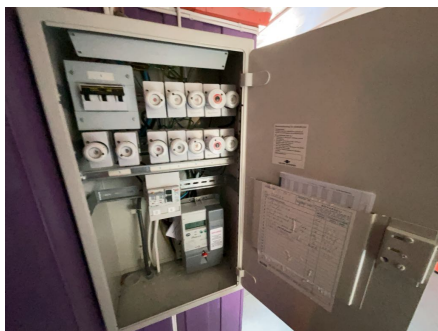
Sikringsskap.

Prisestimat gjelder kontroll av anlegget og ikke generelle arbeider eller fornying.

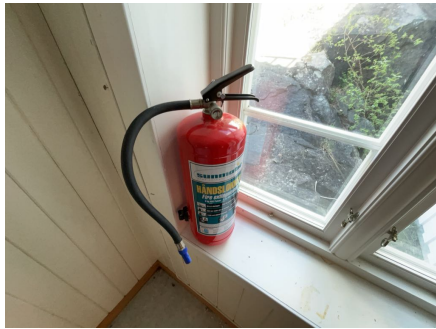
2. Er det mangler på røykvarsler i boligen iht. forskriftskrav på søknadstidspunktet, men minst Byggeforskrift 1985?  
Ja

Brannslukningsapparat.

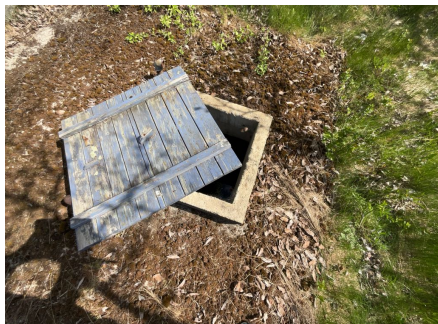
Vann sisternen på utsiden av hus.

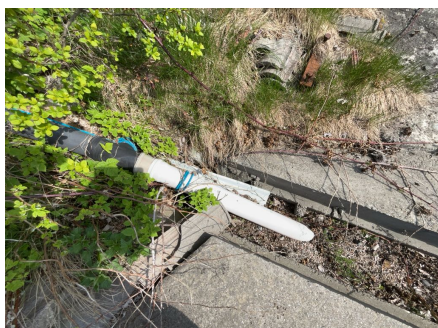
Rør før i mellom brygge og ut i sjøen .

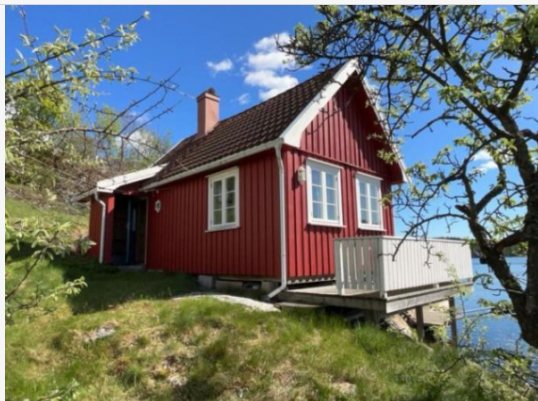
## Uthus.

Bygget er ikke vurdert på tilstandsnivå, men det er ved en rask visuelt overblikk ikke registrert noen vesentlige avvik.

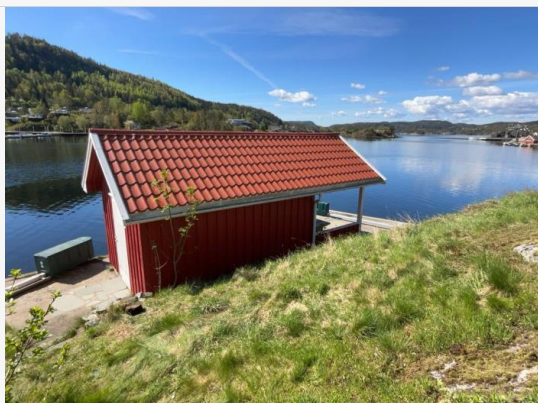
## Sjønaust.

Bygget er ikke vurdert på tilstandsnivå, men det er ved en rask visuelt overblikk ikke registrert noen vesentlige avvik.
