# Tilstandsrapport

Tomannsbolig

Pålastua 1, 2240 MAGNOR

Befaringsdato: 27.05.2025

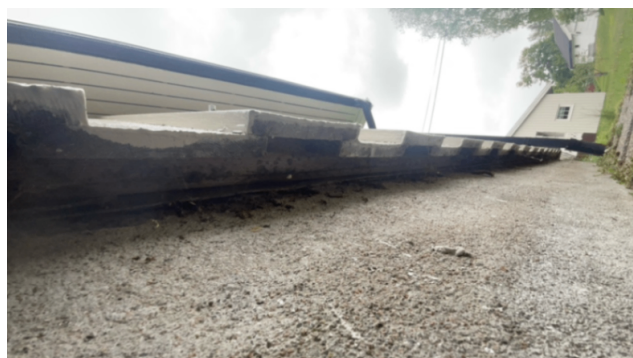
### ! TG 1 Veggkonstruksjon

Veggene har isolert bindingsverkskonstruksjon fra byggeår. Fasade/kledning har tømmermannspanel (utført med spikerlekt). En marginal råtedannelse i panelende ved terrassetrappen påvist. Nylig malt.

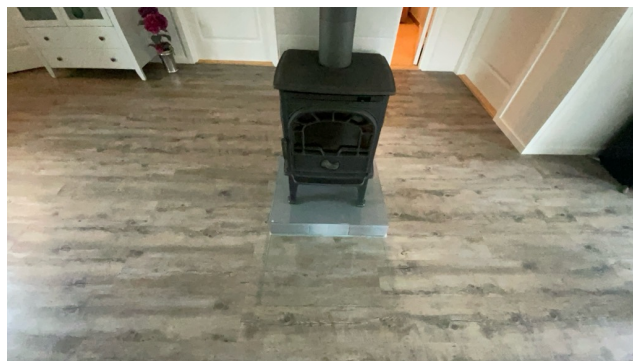
## ! TG 1 Pipe og ildsted

Boligen har elementpipe som er flislagt og peisovn fra ca. 2018 plassert i stue.

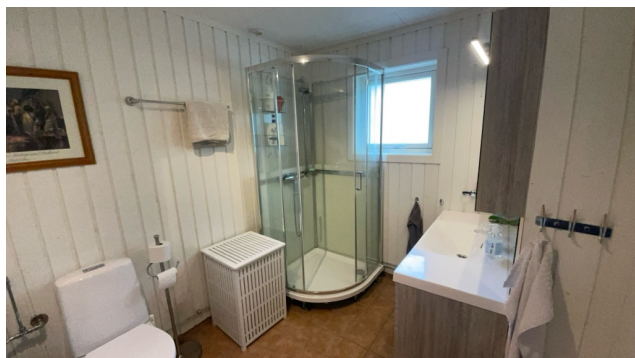
Opplyst oppusset 2013. Flislagt gulv m/sokkelflis og malt panel på vegger. Takess himling. Gulvstående toalett. Dusjkabinett m/glassvegger fra 2018. Baderomsinnredning med heldekkende servant, skuffer og speilskap samt oppbevaringsskap på vegg fra 2018. Opplegg til vaskemaskin.

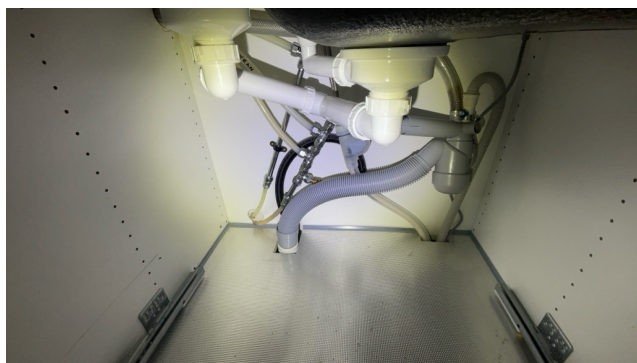
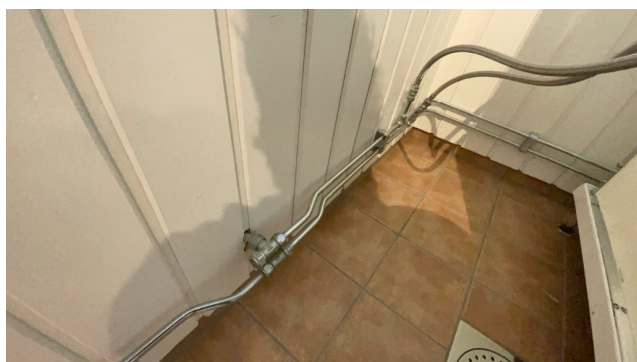
### ! TG 1 Vannledninger

Innvendige vannledninger er av forkrommet kobberør og plastrør (ikke rør-i-rør) i kjøkken. Opplyst fra 2013 og 2016 når bad og kjøkken ble modernisert. Bygningdelen er vurdert på bakgrunn av denne alder (under 25år).
