# Tilstandsrapport

Enebolig

Stoa 34, 3970 LANGESUND

Oppdragsnr.: 18885-2118

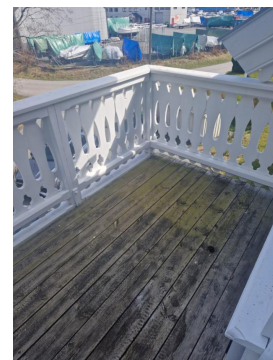
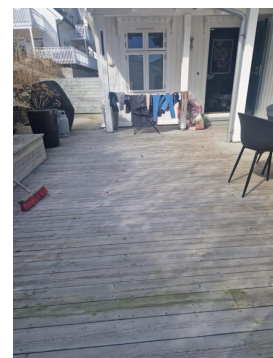
### Balkonger, terrasser og rom under balkonger

Boligen har etablert balkong i 2. etasje med adgang fra loftstue. Gulvbord i impregnert trevirke. Rekkverk i malt trevirke. Det er også etablert romslig platting på grunn i 1. etasje. Gulvbord og bjelker i impregnert trevirke.

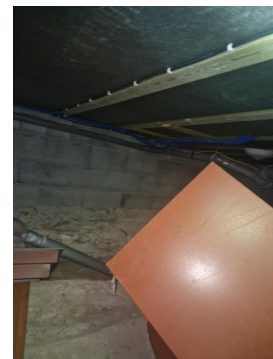
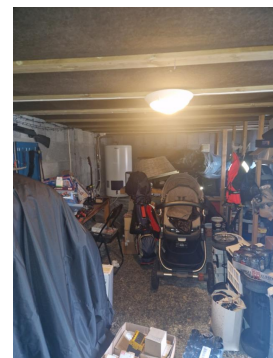
### TG 1 Kryp Kjeller

Boligen har etablert kryperom med adkomst fra dør i grunnmur. Grunn består av fjell og grus. Vegger i murt lettklinker blokker. Stubbelofts plater i himling. Kryperom har god høyde og godt kontrollert. Ingen tegn til fuktproblematikk ble registrert. Kryperom fyller sin funksjon.

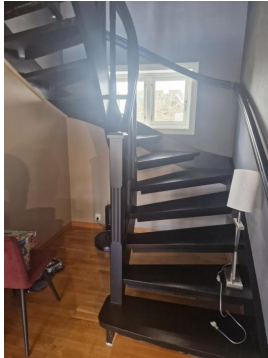
### TG 1 Innvendige trapper

Trapp i malt trevirke. Rekkverk i malt trevirke. Trapp fyller sin funksjon.

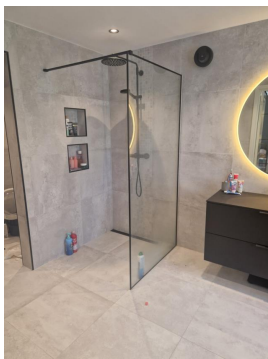
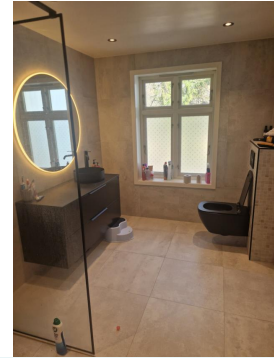
Bad har etablert fliser på gulv og fliser på veggflater. Det er montert veggmontert toalett, innredning med servant med ett hånds armatur, opplegg til vaskemaskin og dusjnise med glass vegg. Bad er nylig oppgradert/nytt i 2022. Ventilasjon består av el-ventil i vegg og dør har luftespalte. Sluk er etablert i form av plastsluk. Det er etablert fall til sluk med nedsenket gulv med spylekant i dusjnise.

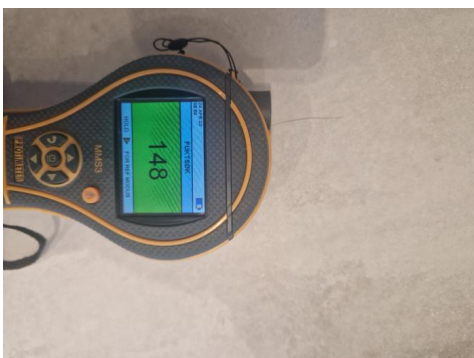
### Tilliggende konstruksjoner våtrom

Bad har våtsone mot yttervegg. Hulltagning er ikke mulig. Ved bruk av fuktindikator ble ingen unormale fuktverdier målt.

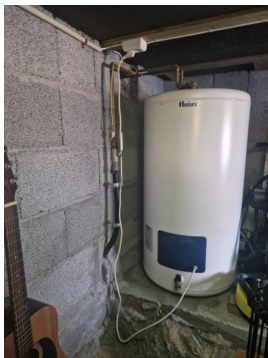
## ! TG 1 Varmtvannstank

VV tank på 200 liter etablert i kryperom.
