# Tilstandsrapport

Fritidsbolig

Løkavegen 101 , 5600 NORHEIMSUND

Befaringsdato: 07.01.2026

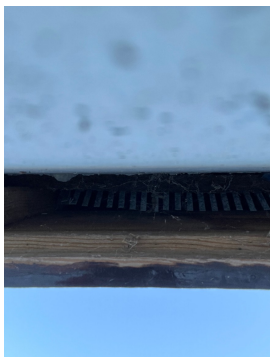
## TG 1 Takkonstruksjon/Loft

Det er ingen tegn til nedbøyning eller fukt i innvendig himling.

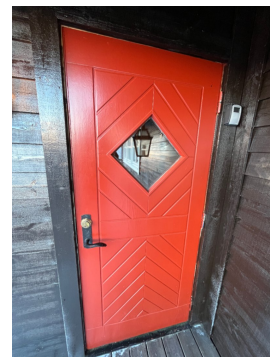
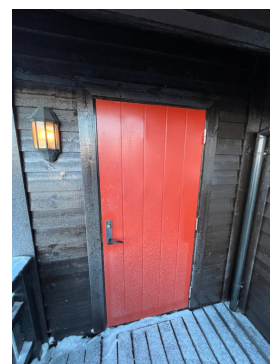
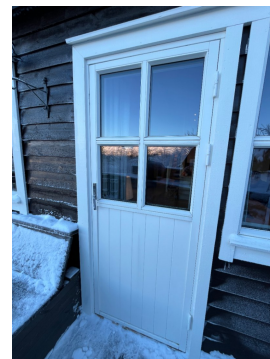
## TG 1 Dører

Bygningen har malt hovedytterdør, boddør og balkongdør i tre.

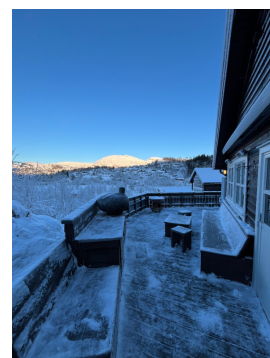
## TG 1 Balkonger, terrasser og rom under balkonger

Terrasse oppmålt til ca 65m2.

Plassbygd utekjøkken og benk på terrassen. Noe begrenset mulighet for inspeksjon grunnet snø/is på befaringsdagen. Bjelkelag og bord fremstår som solid.

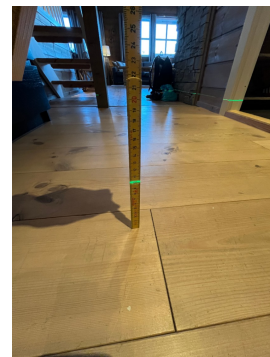
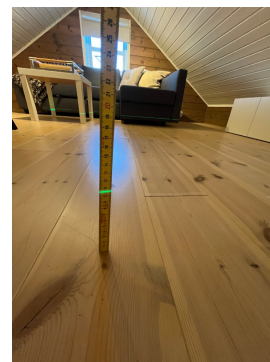
Etasjeskiller er av trebjelkelag.

Gulvet er kontrollert for høydeavvik med laser.

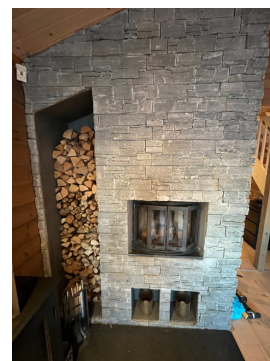
### ! TG 1 Pipe og ildsted

Fritidsboligen har isolert stålpipes og peis med innsats.

Undertegnede har ikke spesiell kompetanse vedrørende vurdering av piper og ildsteders forskriftsmessige tilstand. For detaljert informasjon og krav, anbefales kontakt med lokalt feievesen.

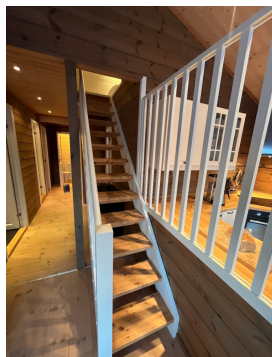
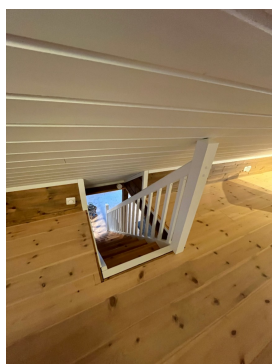
### ! TG 1 Kryp Kjeller

Bygningen har krypkjeller under trebjelkelag og stubbegulv.

Fritidsboligen har malt tretrapp til hems, smal trapp med begrenset takhøyde.

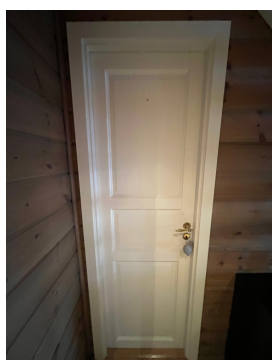
## TG 1 Innvendige dører

Innvendig har fritidsboligen malte furu fyllingsdører. Furu dører kan bevege seg avhengig av luftfuktighet og temperaturer. Det må derfor påregnes justering av karm, og at dørbled i perioder kan ta i karm.

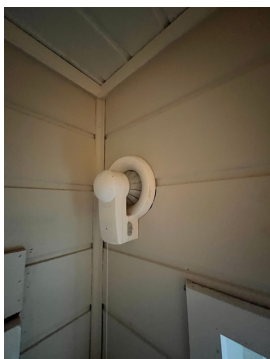
## ! TG 1 Ventilasjon

Det er elektrisk styrt vifte, tilluft fra tilstøtende rom.

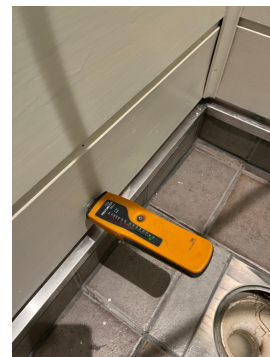
## ! TG 0 Tilliggende konstruksjoner våtrom

Det er søkt etter fukt i overflater på vegg inne på badet. Det er ikke målt utslagsgivende verdier og derfor ikke foretatt hulltaking. Veggene er ikke utført med membran.

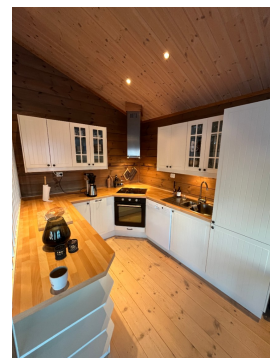
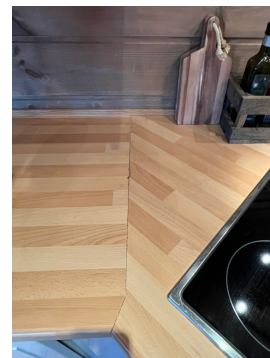
## ! TG 1 Overflater og innredning

IKEA Kjøkken fra byggeår - innredning med profilerte fronter. Benkeplaten er av laminat. Det er kjøleskap, oppvaskmaskin, platetopp og stekeovn. Stekeovn fra ca 2023. Noe mindre avvik som gliper i skjøter på benkeplate og små bruksmerker grunnet alder. Kjøkkenet fungerer fint med dagens tilstands men tiltak må påberegnes på sikt.

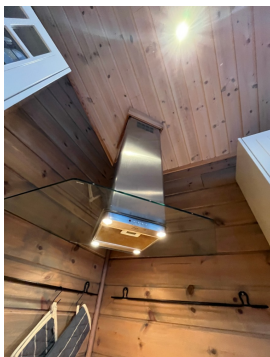
## ! TG 1 Avtrekk

Det er kjøkkenventilator med avtrekk ut.

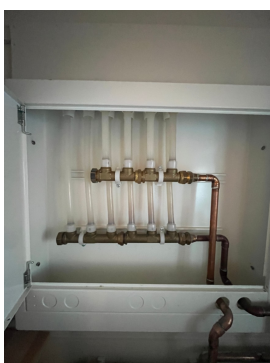
#### TG 1 Vannledninger

Innvendige vannledninger er av plast (rør i rør). Det er besiktiget i rørskap.  
Ingen lekkasje i skap eller tegn på tidligere lekkasjer.

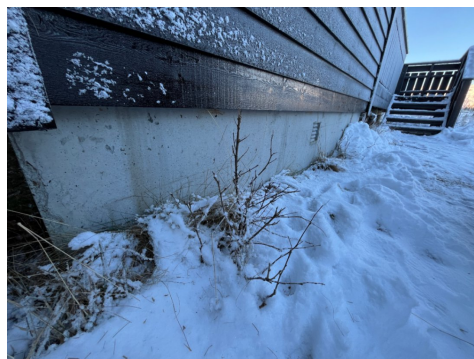
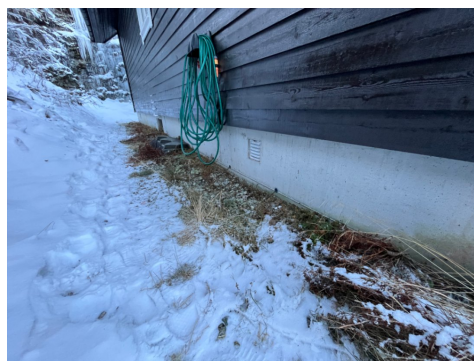
### TG 1 Grunnmur og fundamenter

Bygningen har betonggrunnmur.
