# Tilstandsrapport

📍 Lotterudvegen 38, 2390 MOELV

# gnr. 379, bnr. 15

Befaringsdato: 26.02.2024

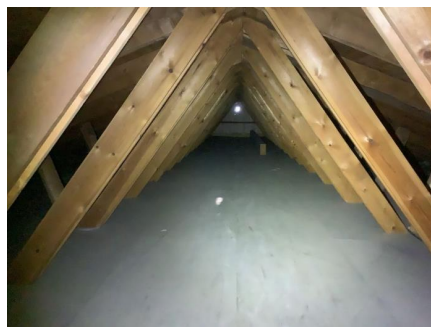
Spiker stikker ned igjennom undertaket.

Tilgjengelige deler av konstruksjonen er delvis inspisert fra loft og lyst med lommelykt. Skrå, isolerte takflater defineres som risikokonstruksjon på grunn av erfaringsmessig høy skadefrekvens. Bygninger som er bygget etter eldre standarder, er generelt bygget for å tåle lavere snølast. For bygninger oppført før ca. 2000 har det i standardene vært forutsatt at disse bygningene skal måkes ved høye snølast. Det er derfor vesentlig at en bygningseier kjenner til hvilket snølastnivå taket er prosjektert for og når det er nødvendig å måke taket. Ref. Standard Norge. Det anbefales å føre jevnlig tilsyn med takkonstruksjon, spesielt ved større nedbørsmengder og/eller snøsmelting.

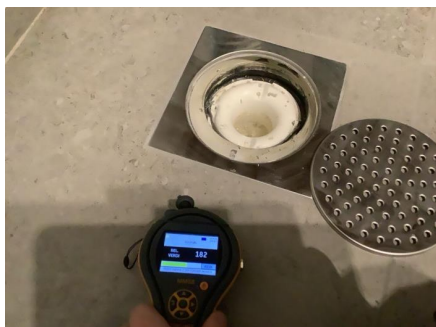
Plastsluk. Smøremembran med dokumentert utførelse (fremvist bilder).

Ved bruk av fuktindikator på utsatte steder registrerte jeg ingen unormale verdier. Det kan generelt ikke gis garanti for flislagte flater, da membran ikke kan kontrolleres. Membraner har en aldringsprosess og forventet brukstid. Dette kan også variere ut fra hvilken type membran som er benyttet, hvilke egenskaper denne har i kombinasjon med selve utførelsen, og ut fra bruksintensitet. Risiko for lekkasjer øker med alder.

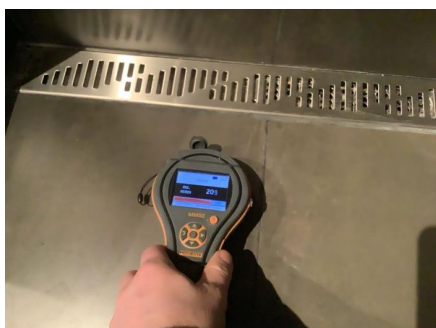
### ! TG 1 Sluk, membran og tettesjikt

Slukrenne ved vegg i dusjsonen. Smøremembran med dokumentert utførelse (fremvist bilder).

Ved bruk av fuktindikator på utsatte steder registrerte jeg ingen unormale verdier. Det kan generelt ikke gis garanti for flislagte flater, da membran ikke kan kontrolleres. Dusjing direkte på gulv/vegger gir økt belastning på konstruksjonene. Membraner har en aldringsprosess og forventet brukstid. Dette kan også variere ut fra hvilken type membran som er benyttet, hvilke egenskaper denne har i kombinasjon med selve utførelsen, og ut fra bruksintensitet. Risiko for lekkasjer øker med alder.

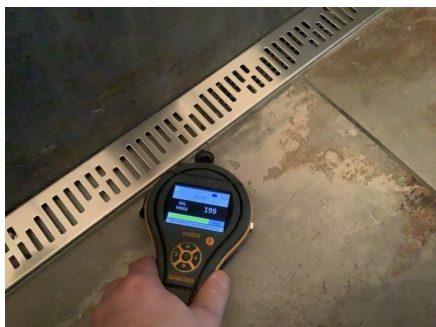
Slukrenne ved vegg i dusjsonen. Smøremembran med dokumentert utførelse (fremvist bilder).

Ved bruk av fuktindikator på utsatte steder registrerte jeg ingen unormale verdier. Det kan generelt ikke gis garanti for flislagte flater, da membran ikke kan kontrolleres. Dusjing direkte på gulv/vegger gir økt belastning på konstruksjonene. Membraner har en aldringsprosess og forventet brukstid. Dette kan også variere ut fra hvilken type membran som er benyttet, hvilke egenskaper denne har i kombinasjon med selve utførelsen, og ut fra bruksintensitet. Risiko for lekkasjer øker med alder.

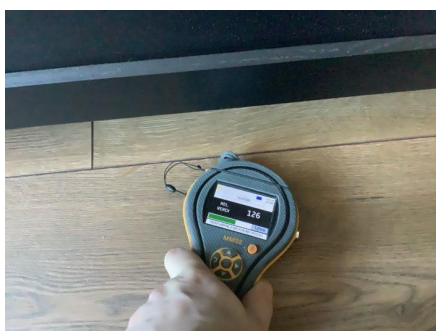
Ved bruk av fuktindikator på utsatte steder registrerte jeg ingen unormale verdier.

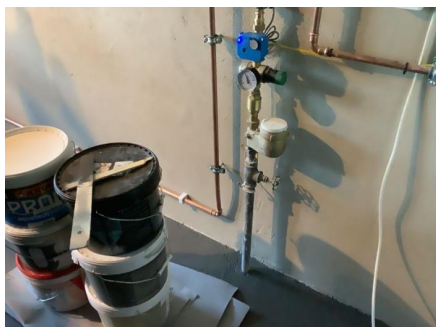
Synlige vannrør i: Kobber/metall. Plast, rør-i-rør.

Selgers opplysning: Alle innvendige vannrør er nye fra 2023/2024.

Innvendig hovedstoppekran og vannmåler er plassert i bod i kjeller.

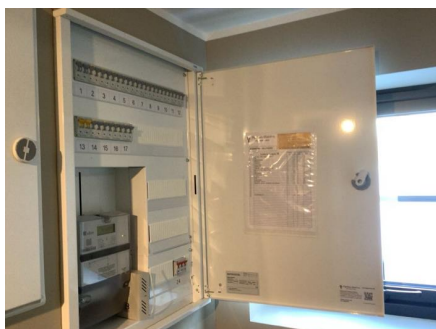
El-anlegg med automatsikringer. I hovedsak skjult ledningsnett. Sikringsskapet er plassert i gang i underetasje.

Jeg er ikke el. fagmann og jeg har ikke foretatt kontroll av det elektriske anlegget. Kontroll utført av sertifisert EL-kontrollør/takstmann anbefales.
