Lotterudvegen 38, 2390 MOELV

**Meget flott og innholdsrik  
enebolig med god utsikt og  
attraktiv beliggenhet i Moelv -  
Totalrenovert i 2023 - Vinkjeller**

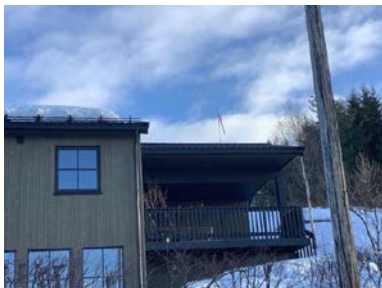
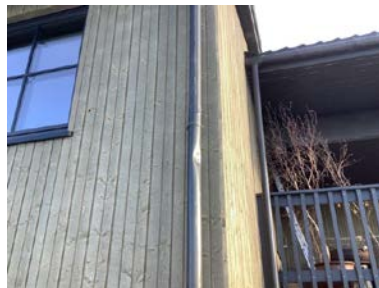
Takvannet ledes ikke vekk fra bygningen. Dette påfører konstruksjonene (ringmur, grunnmur, drenering og fuksikring) unødvendig høy fuktbelastning. Anbefaler at man kobler et 3-4m langt overvannsrør til nedløpet. Røret legges oppå terrenget eller graves ned vekk fra grunnmuren/bygningen. Noen deformasjoner på takrenner og nedløp er registrert.

Det mangler snøfangere på tak over terrasse, men det var ikke krav om dette på byggemeldingstidspunktet. Noen deformasjoner på takrenner og nedløp er registrert.

Det er ikke krav om utbedring opp til dagens krav for snøfangere, men pga. sikkerhet anbefales dette etablert. Det er imidlertid nødvendig å kontrollere styrken på takkonstruksjonen før snøfangere monteres. Viktig å påse at vann ledes bort fra bygningen. Visuell kontroll av beslag og takrenner, samt rens av takrenner og nedløp anbefales utført årlig.

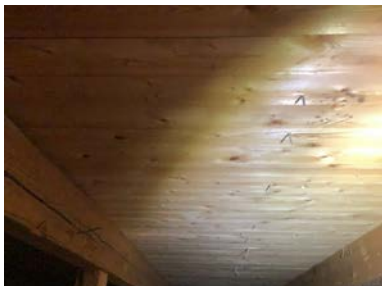
Spiker stikker ned igjennom undertaket.

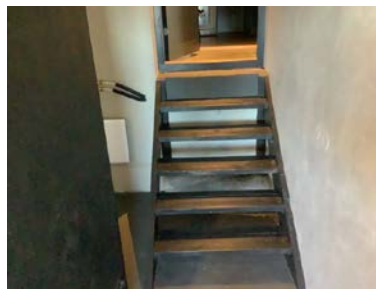
Trapp til kjeller mangler rekkverk, dette må monteres for å fjerne TG3. Større åpninger enn anbefalt i inntrinn.

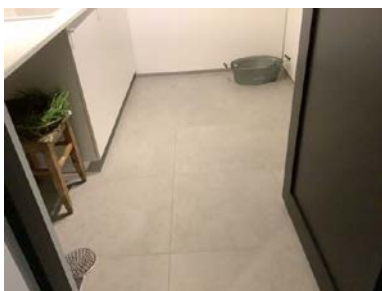
Gulv på vaskerommet er laget tilnærmet flatt (ikke motfall fra sluk), dette er tilfredsstillende på et våtrom der det ikke er forekomster av det som defineres som bruksvann. Gulvet skal avgrenses av en oppkant med vanntett sjikt på minst 25 mm over det ferdige gulvet på alle ytterkanter, unntatt mot døråpning der oppkanten må være minst 15 mm over det ferdige gulvet. Selger har opplyst at dette er ivaretatt.

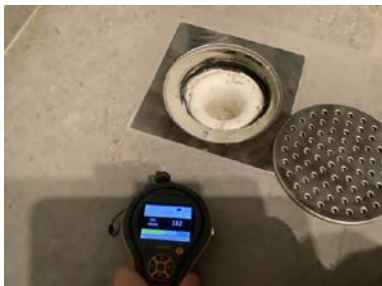
Ved bruk av fuktindikator på utsatte steder registrerte jeg ingen unormale verdier. Det kan generelt ikke gis garanti for flislagte flater, da membran ikke kan kontrolleres. Membraner har en aldringsprosess og forventet brukstid. Dette kan også variere ut fra hvilken type membran som er benyttet, hvilke egenskaper denne har i kombinasjon med selve utførelsen, og ut fra bruksintensitet. Risiko for lekkasjer øker med alder.

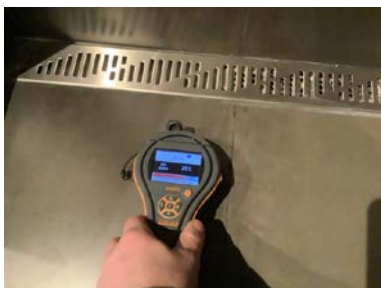
Ved bruk av fuktindikator på utsatte steder registrerte jeg ingen unormale verdier. Det kan generelt ikke gis garanti for flislagte flater, da membran ikke kan kontrolleres. Dusjing direkte på gulv/vegger gir økt belastning på konstruksjonene. Membraner har en aldringsprosess og forventet brukstid. Dette kan også variere ut fra hvilken type membran som er benyttet, hvilke egenskaper denne har i kombinasjon med selve utførelsen, og ut fra bruksintensitet. Risiko for lekkasjer øker med alder.

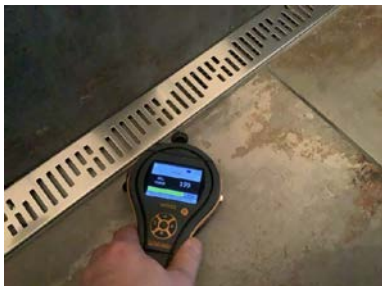
Ved bruk av fuktindikator på utsatte steder registrerte jeg ingen unormale verdier. Det kan generelt ikke gis garanti for flislagte flater, da membran ikke kan kontrolleres. Dusjing direkte på gulv/vegger gir økt belastning på konstruksjonene. Membraner har en aldringsprosess og forventet brukstid. Dette kan også variere ut fra hvilken type membran som er benyttet, hvilke egenskaper denne har i kombinasjon med selve utførelsen, og ut fra bruksintensitet. Risiko for lekkasjer øker med alder.

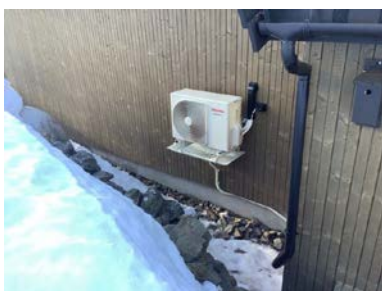
Viktig å lede vann fra varmepumpe bort fra grunnmuren/fundamentene.

Selgers opplysning: Kondensvann blir ledet ned i taknedløp. Varmekabel er ført med for å unngå frysing i kald årstid.
