# Tilstandsrapport

Boligbygg med flere boenheter

Tyssevegen 227, 5650 TYSSE

# gnr. 27, bnr. 33, snr. 2

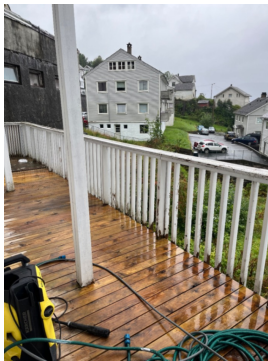
Terrasse i trekonstruksjon med utgang fra stue.  
Det er kontrollert for generell slitasje, sikring og andre avvik.

- Det er påvist fukt-/råteskader i konstruksjonen.
- Rekkverket er for lavt i forhold til dagens krav til rekkverkshøyder.

- Gjennomføre ytterligere undersøkelser og foreta utbedring av skade.

Estimat gjelder ytterligere undersøkelse

Kostnadsestimat: 10 000 - 50 000
