Arnungvegen 8, 7725 STEINKJER

**Større enebolig med 2 garasjer. 3  
soverom | Gode romløsninger |  
Stor tomt beplantet med  
bærbusker, frukttrær m.m.**

| Tilstandsrapport ..... | 49 |

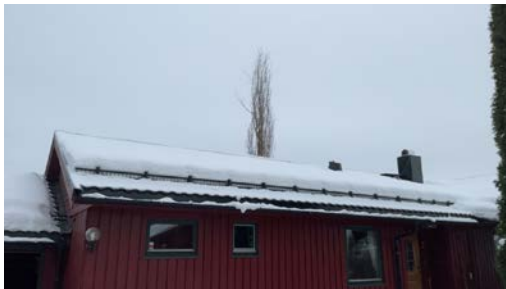
Ikke skiftet undertak, opplyst lagt over opprinnelig shingeltak.

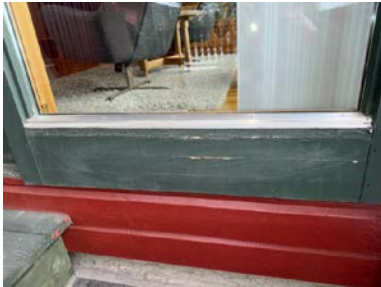
Konstruksjonsutførelse gir økt fare for skader. Stedvis saltutførelse i dekket fra boden, avskalling og svake til middels utslag ved fuktsøk.

Balkong ut fra stue.  
Støpt dekke mot underliggende bod i kjeller.  
Flislagt gulv, rekkverk av trevirke.

Løpende vedlikehold og utbedringer.

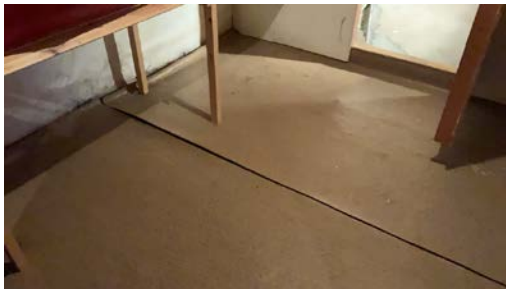
Målt høydeforskjell på over 30 mm gjennom hele rommet. Tilstandsgrad 3 gis med bakgrunn i standardens krav til godkjente måleavvik. Største avvik målt i trapperom i kjeller på oppforet gulv.

Ingen større avvik målt ved tilfeldige målinger i 1. etasje. Bemerkes om at det er utført tilfeldige målinger i ulike rom, dette medfører at avvik utover målinger kan forekomme. Blottlagt armering i dekket mot stue.

Etasjeskiller er av trebjelkelag.

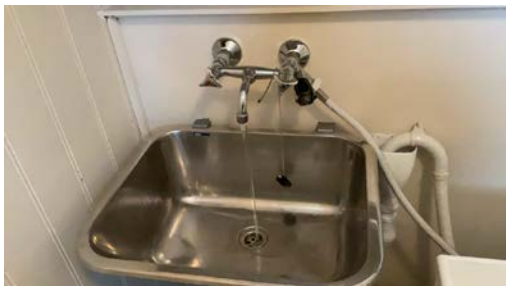
### **TG 1** Sanitærutstyr og innredning

Eldre blandebatteri til vask.  
Enkel test viser funksjon som tiltenkt.

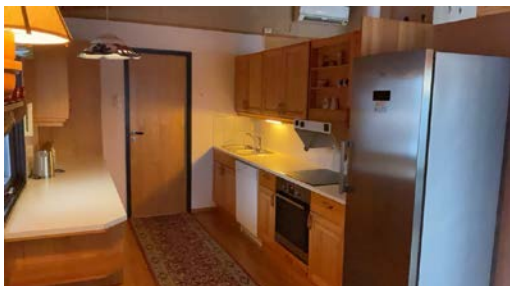
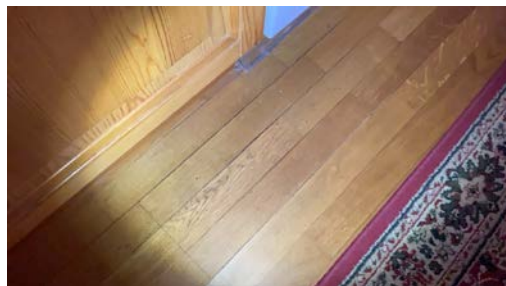
## 1. ETASJE > KJØKKEN

Slitasjer i parkettgulv, fuktmerker og oppsprekking.  
Eldre vann og avløp- se eget punkt.  
Bruksslitasjer etter daglig bruk over tid.  
Fuktmerker på bunnplate i oppvaskkroget.  
Noe svelling på benkeplate over oppvaskmaskin.

Løpende vedlikehold og lokale utbedringer.

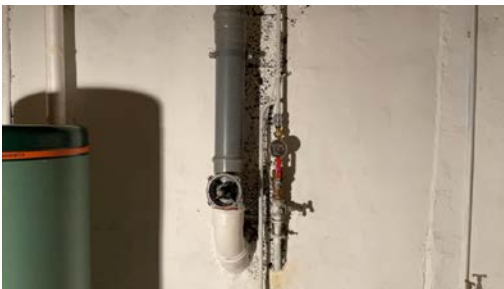
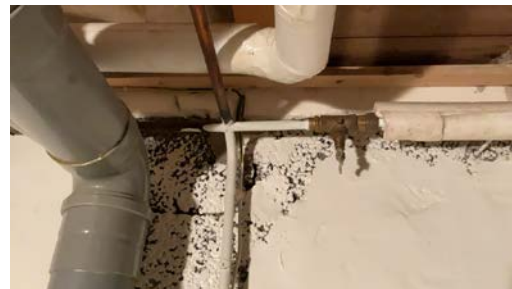
### TG 2 Avløpsrør

Innvendige avløpsrør som er synlig er av plast.

- Det er ikke behov for utbedringstiltak siden anlegget fungerer i dag, men ut ifra alder kan skader plutselig oppstå på eldre anlegg.

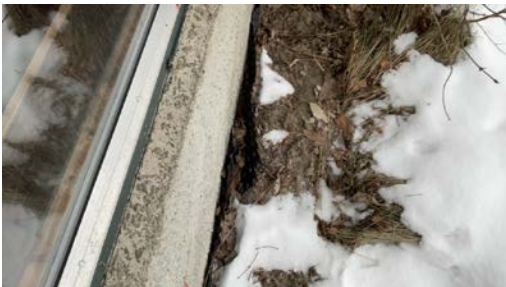
### TG 2 Grunnmur og fundamenter

Bygningen har grunnmur i lettklinkerblokker/ mur.  
Ukjent vedrørende fundamentering.

- Grunnmuren har sprekkeformasjoner.
