# Tilstandsrapport

📍 Bakkehågan 3, 2849 KAPP

# gnr. 101, bnr. 81, snr. 18

Rapportdato: 18.10.2024

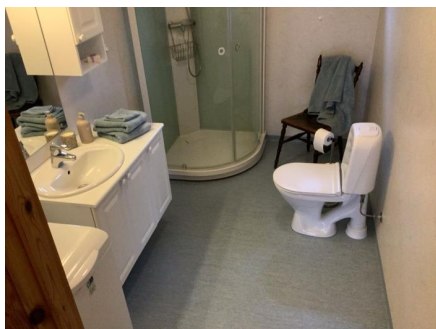
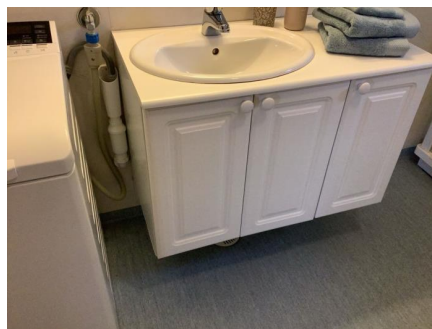
### 1.ETASJE > BAD

Belegg på gulvet. Belegg på vegger. Himlingsplater. Sluk av plast. Servant med underskap. Speil med tilhørende belysning. Dusjkabinett. Gulvmontert wc. Opplegg for vaskemaskin. Varme i gulv. Mekanisk avtrekk. Tilluft dør. Våtrommet er som fra byggeåret.

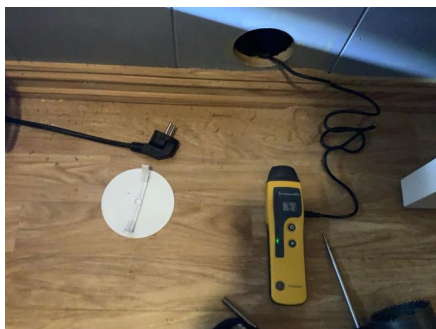
Hulltaking er foretatt uten å påvise unormale forhold. Hulltaking er foretatt ved/i boden. Fuktkvotemåling (vekt%) i konstruksjonen ble målt til 9.

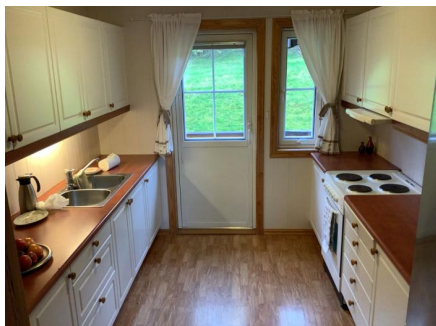
## 1.ETASJE > KJØKKEN

Kjøkkeninnredning med laminerte skrog, profilerte fronter og laminert benkeplate med kjøkkenkum. Plass til frittstående komfyr, kombiskap kjøl/frys, Ved bruk av fuktindikator på utsatte steder registrerte jeg ingen unormale verdier.
