Tilstandsrapport

Enebolig

Brennåsvegen 11, 4647 BRENNÅSEN

Rapportdato: 16.02.2026

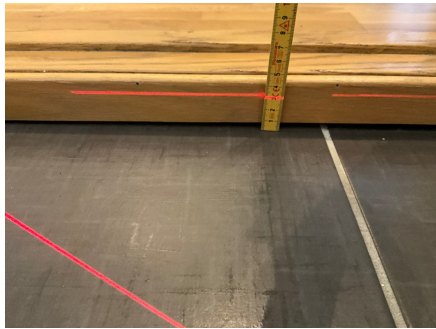
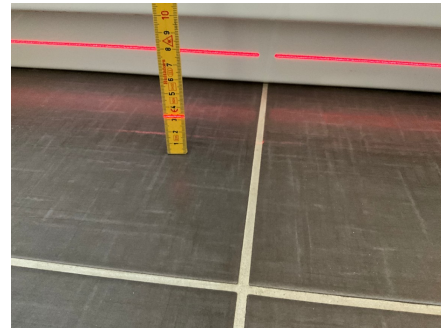
1. ETASJE > BAD

TC 2 Sluk, membran og tettesjikt

- Uten dreneringsløsning/lekkasjesikring kan lekkasjer pågå over lang tid uten å bli oppdaget. Dette kan føre til omfattende fuktskader i omkringliggende byggematerialer.

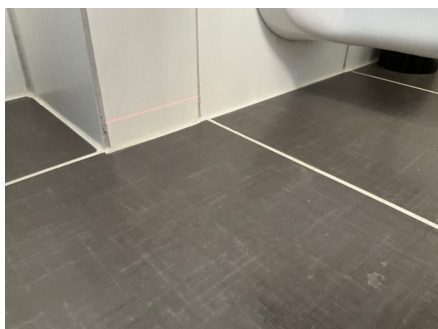
1. ETASJE > BAD

TG 1 Ventilasjon

TG 0 Tilliggende konstruksjoner våtrom

Hulltaking er foretatt uten å påvise unormale forhold. Hulltaking er foretatt ved/i gangen bak våtsone for badekaret og innredningen. Fuktkvotemåling (vekt%) i konstruksjonen ble målt til 6.

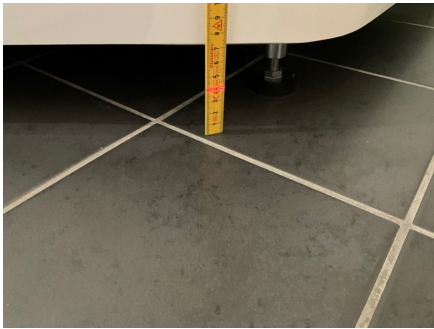
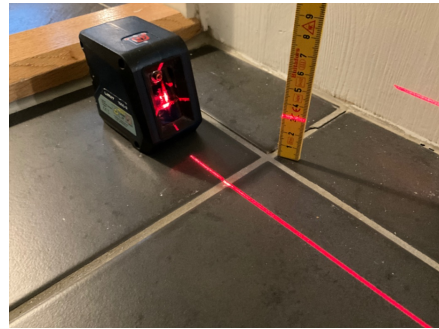
KJELLER > VASKEROM

📍 TG 2 Sluk, membran og tettesjikt

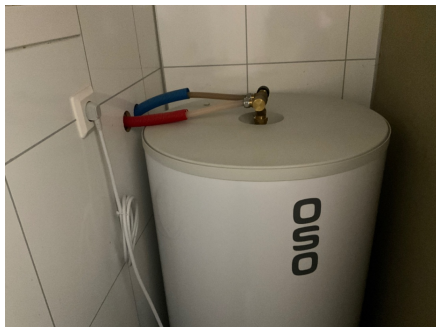
Den elektriske tilkoblingen med stikkontakt kan medføre økt fare for brannutvikling, grunnet belastningen tilkoblingen utsettes for.

Tilstandsgraden settes i tråd med krav gitt i gjeldende standard (NS3600)
