Nesnaveien 458, 8616 MO I RANA

# Fritidseiendom, beliggende på "toppen" av verden.

# Tilstandsrapport

Befaringsdato: 15.05.2025

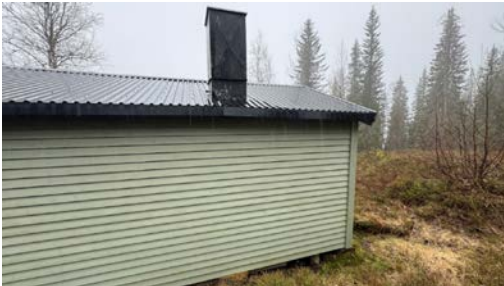
Takrenne mangler på fasade mot nord. Det er ikke montert snøfangere.

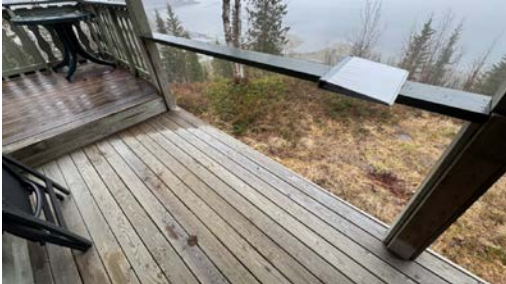
Åpninger i rekkverk er ikke i henhold til krav i dagens forskrifter, åpninger skal inntil en høyde på 0,75 m være maksimum 10 cm. Horisontal avstand mellom terrasse og rekkverk skal være maksimum 5 cm.

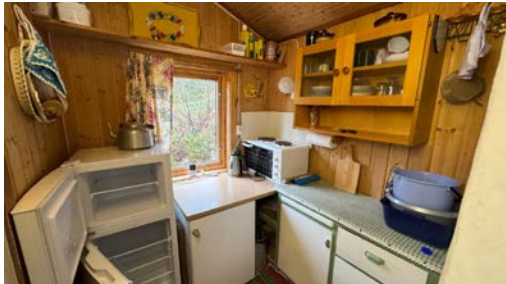
Det er ingen mekanisk avtrekk på kjøkkenet.

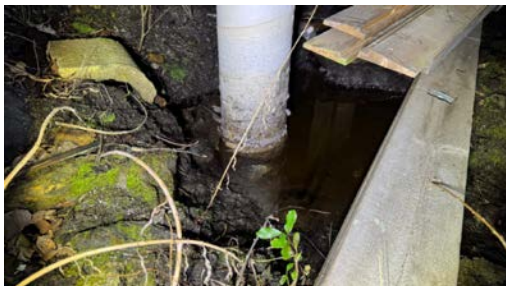
Det er registrert stående vann ved enkelte søyler under hytta.

Det bør foretas terrengjusteringer for å lede vann bort fra hytta.
