# Tilstandsrapport

Selveieleilighet i firemannsbolig

Revelveien 12, 8626 MO I RANA

Rapportdato: 24.11.2025

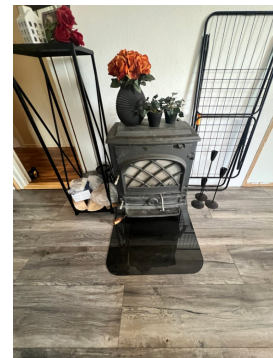
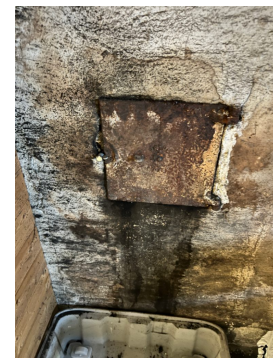
## TG 1 Pipe og ildsted

Boligen har mursteinspipe, vedovn i stue og sotluke i kjeller. Siste feiing utført i 2022. Siste tilsyn utført i 2022 uten avvik i følge Rana feiveesen.

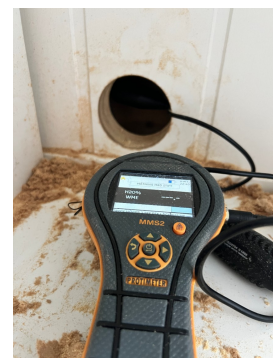
### ! TG 0 Tilliggende konstruksjoner våtrom

Hulltaking er foretatt uten å påvise unormale forhold. Hulltaking er foretatt fra soverom. Fuktkvotemåling (vekt%) i konstruksjonen ga ikke utslag på fuktmåler og er dermed under 8%.

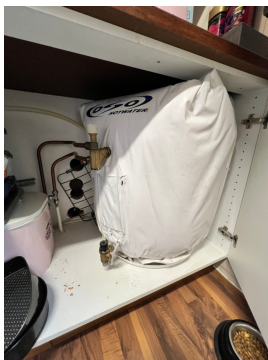
Det er i dag krav til fast innstallasjon av varmtvannsbereidere.

- Det bør etableres tilfredsstillende el-tilkobling etter gjeldende forskrift.
