Milandvegen 52 og 58, 3658 MILAND

Stor og staselig tidligere skole og SFO-bygning med til sammen 751 kvm BRA. Bygningene kan kjøpes separat.

Tilstandsrapport

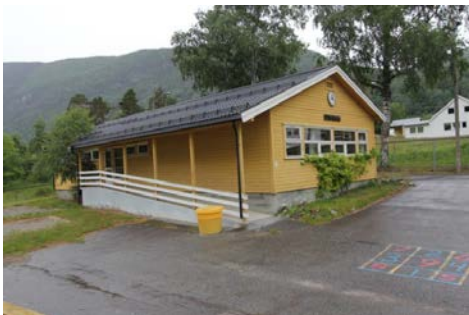
TG 1 Takteking

Takteking av ståltak plater med taksteinprofil.

Tak tekket med ståltakplater.

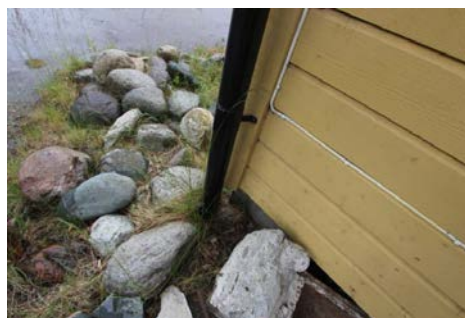
Nedløp tilordnet i bakke.

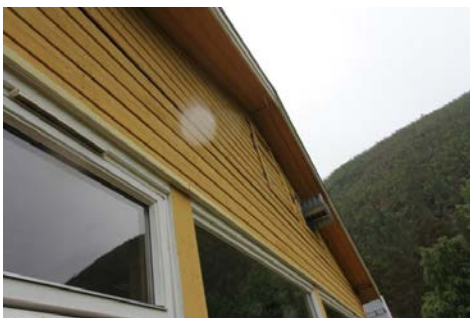
Det er antydning til noe værslitte overflater, noen vridninger med krympinger registrert dels på gavler, slitt utvendig overflate behandling. Noen skader med slitasjer hjørnekasser,

Utvendig kledning med behandling.

Det ansees som behov for utbedringer med behandlinger av utvendige fasader, noen utbedringer på skader med vridninger på kledning.

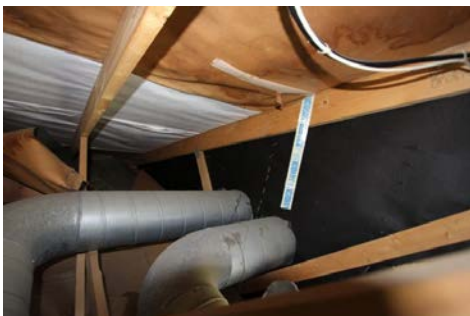
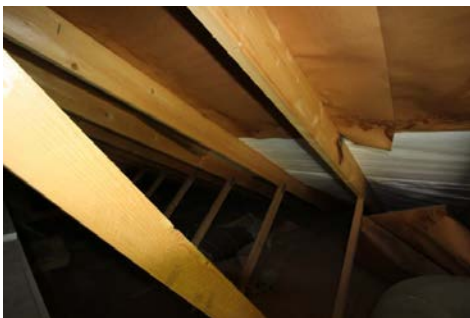
Takkonstruksjon med undertak.

Det bør utbedres lufting til konstruksjonen.

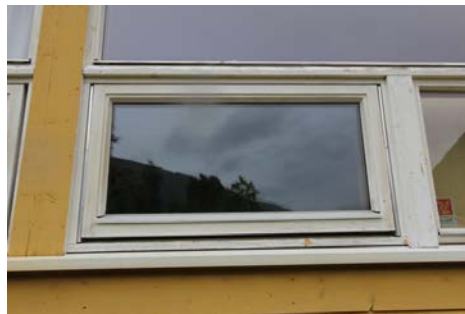
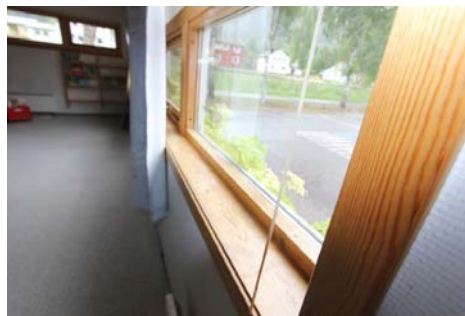
- Det er påvist at enkelte vinduer er vanskelig å åpne/lukke.
- Karmene i vinduer er slitte og det er sprekker i trevirket.

Utvendig vindu med malt ramme.

Innvendig vindu med foring.

- Vinduer må justeres.
- Andre tiltak:
- Det må påregnes noe vedlikehold og at enkelte vinduer må skiftes ut.

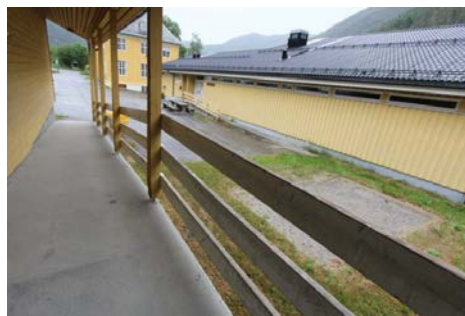
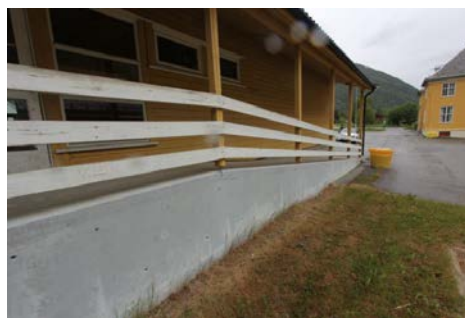
Det ansees behov for oppgraderinger av rekkverk, rekkverk tilfredsstiller ikke til dagens krav med åpninger mellom rekkverket.

Betongstøpt rampe til hovedinngang.

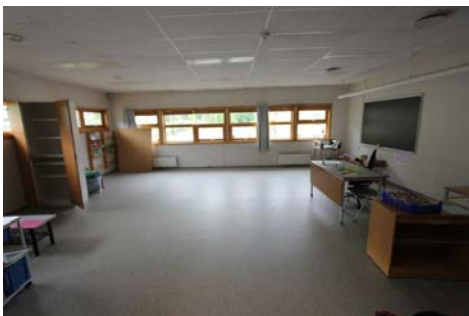
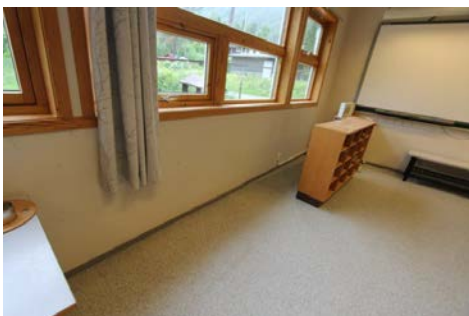
- Det er stedvis påvist synlige skader på overflater.
- Overflater har en del slitasjegrad utover det en kan forvente.

Det er registrert brukerslitasjer på innvendige overflater, noen hull med skader i veggplater. Himlinger med ujevnheter, løse plater og skader i plater, noen svake tilpasninger skinner til systemhimlinger.

Det er konkludert med større utbedrings behov på innvendige overflater.

Innvendig overflater.

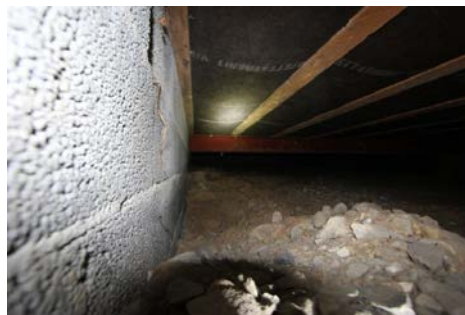
- Det er ikke tilfredsstillende ventilering av krypkjeller.
- Det er påvist skader på konstruksjoner i krypkjeller som er forårsaket av råte eller sopp.
- Det er stedvist påvist fuktnivå som tilsier at konstruksjonen kan ha fuktskader.

Det anbefales videre kontroll av krypkjeller med tiltak med behov for ventilering av krypkjeller, det kan antydes jord fukt i krypkjeller som danner synlig Tønnesopp under stubbelofts plater som indikerer soppskade.

Krypkjeller med registrert hengende Tønnesopp

- Andre tiltak:
- Overvåk konstruksjonen jevnlig. Avviket kan medføre behov for tiltak, men bør observeres over tid.
- Bedre ventilering må etableres.
- Påviste skader må utbedres.
- Gjennomføre ytterligere undersøkelser og foreta utbedring av skade.
- Konstruksjonene må sikres mot råte, sopp og skadedyr.

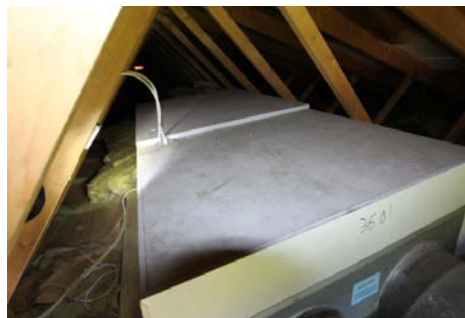
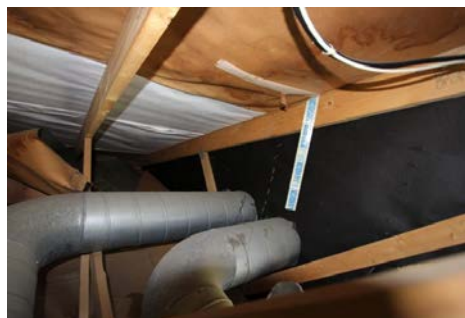
Det er montert ventilasjonsanlegg i bygningen, ventilasjonsaggregat montert på loft. Ved befaring var ventilasjonsanlegget ikke i bruk. Det anbefales videre kontroll av ventilasjonsanlegget ved videre bruk av bygningen.

Ventilasjonsaggregat montert på loft.

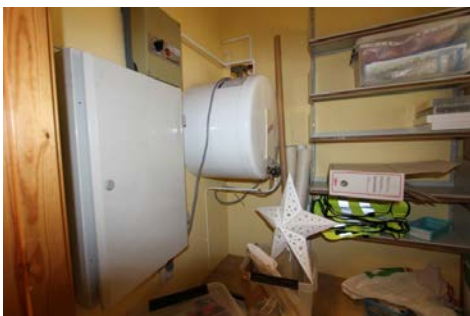
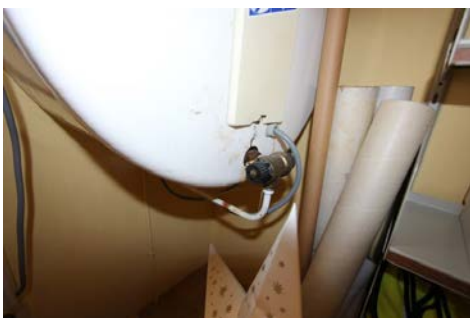
Det er registrert veggmontert bereder med lekkasje ut fra påkobling, vvs tanken er 33 år gammel konkludert over forventet brukstid.

Veggmontert vvs tank.

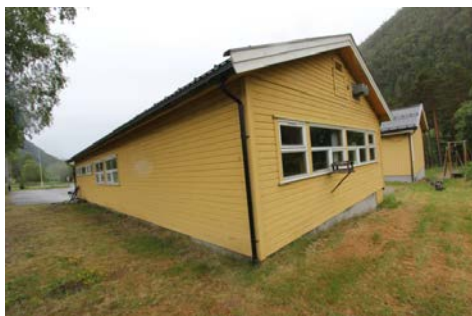
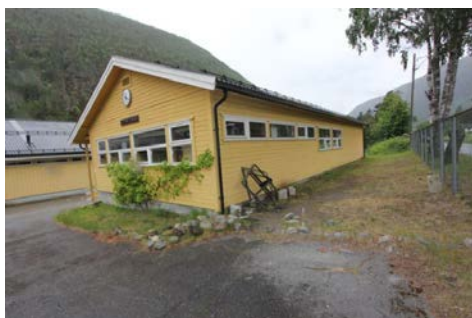
Deler av bygningen ligger nær bakke, kan være utsatt for fukt fra grunn.

Utvendig terrengforhold.

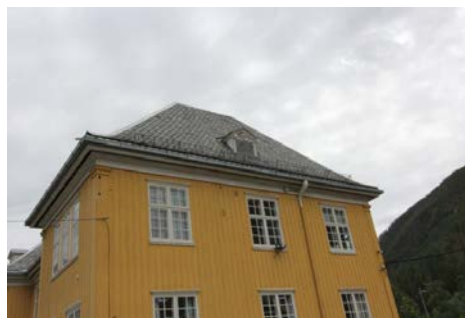
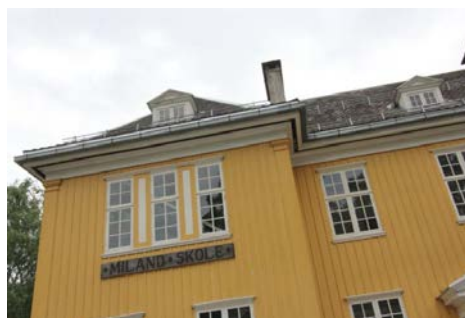
Tak tekket skiferstein.

Det ansees som nødvendig tiltak med reparasjoner av manglende skifer steiner.

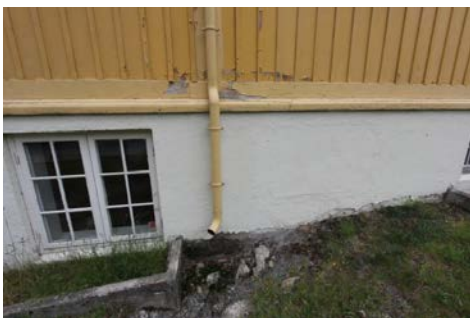
Taknedløp avsluttet over bakke.

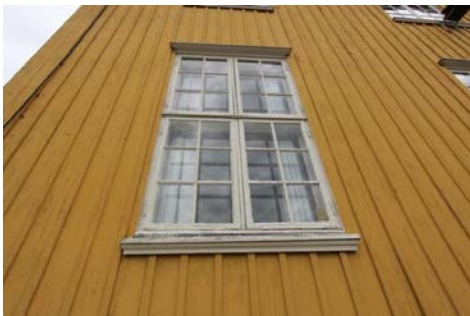
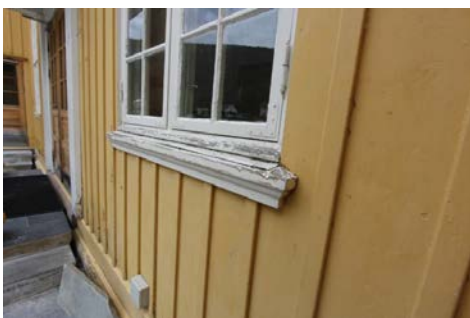
Det er konkludert med større vedlikeholds behov på store deler av vinduer i bygningen, det er registrert flere vinduer med enkle glass. Noen vinduer tildekket med plater av ukjent årsak.

Vinduer registrert av variert type og alder.

Værslitt behandling av vindusrammer.

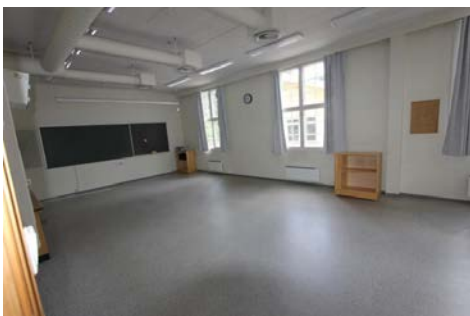
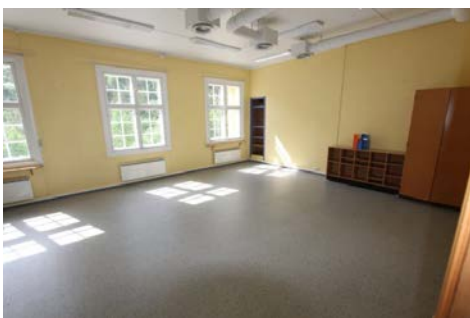
Det er registrert noen overflate slitasjer som forventet, det kan antydes noe manglende vedlikehold konkludert etter lengre tids bruk.

Innvendige overflater.

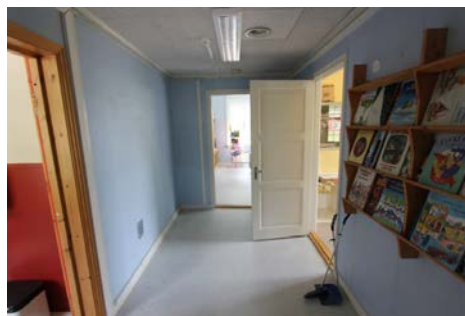
Gulv overlater med etasjeskille

Det er registrert noen antydninger til fukt under belegg, støpt gulv antatt direkte på grunn.

Det er ved fukt målinger registrert fukt under belegg i gang mot yttervegg, store deler av gulver i etasjen har tilfarer direkte på betong støpt gulv som kan være utsatt for fukt forstyrrelser gjennom grunn enkle steder dels mot yttervegger. Det anbefales utvidet sjekk av gulv på grunn i underetasje/ kjeller dette pga indikasjon på registrert fukt under belegg direkte på betong gulv.

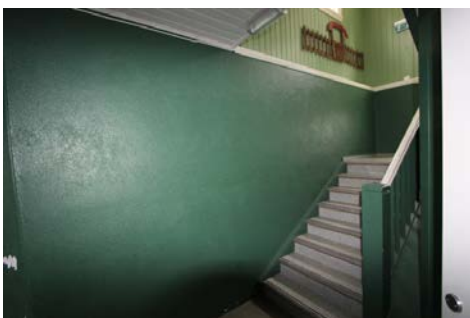
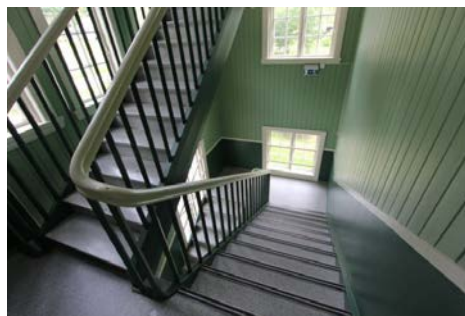
Håndløper antatt ikke krav på byggetidspunktet.

Trappeløsning til kjeller.

Trappeløsning mellom etasjene.

- Håndløper bør monteres, men det var ikke krav på byggetidspunktet.
- Andre tiltak:

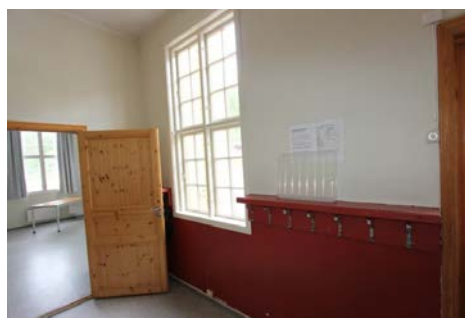
Det er registrert noen varierte alder på innvendige fyllingsdører, noe variert behandlet dører med maling og trehvite furu dører, det er registrert brukerslitasjer, skader i maling, slitasjer i låse kasser dels i eldre dører, noen manglende justeringer av enkle dører.

Innvendige furu fyllingsdører.

- Det må foretas tiltak for å lukke avviket.

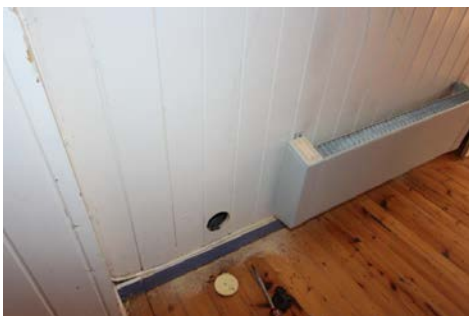
Det er utført hulltaking i utforet vegger mot grunnmur i underetasje/kjeller i klasserom og sløydsal, det er registrert fukt mellom grunnmur og utlektet vegger tildekket med panel og plater. Fukt inntrengningen er konkludert gjennom ikke vannsikret drenert grunnmur.

Hulltaking i vegg sløydsal kjeller.

Det er behov for tiltak med drenering av grunnmur etter påvist fukt inntrengningen gjennom grunnmur.

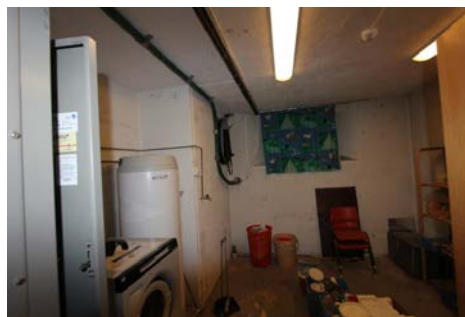
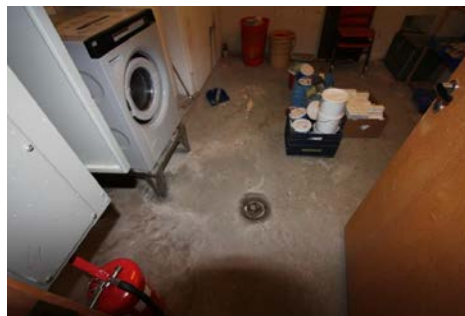
Vaskerom kjeller.

- Våtrommet må totalrenoveres. Alle forhold med tettesjikt, våtsone, sluk m.m. må dokumenteres.
- Andre tiltak:

Kostnadsestimat: 100 000 - 300 000

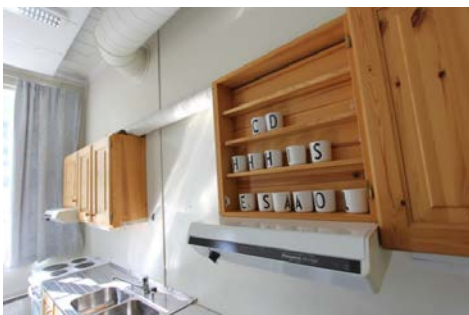
Montert ventilator med avtrekk.

- Mekanisk avtrekk bør etableres.
- Andre tiltak:

Kostnadsestimat: Under 10 000

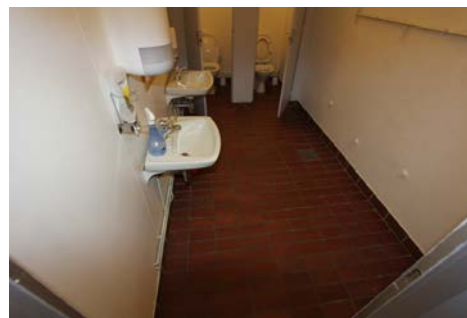
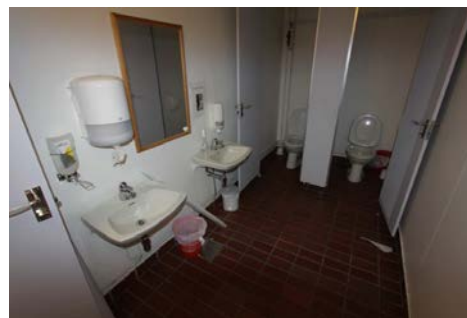
Det ansees som toalettrom står for oppgraderinger.

Toalettrom kjeller.

Kostnadsestimat: 100 000 - 300 000

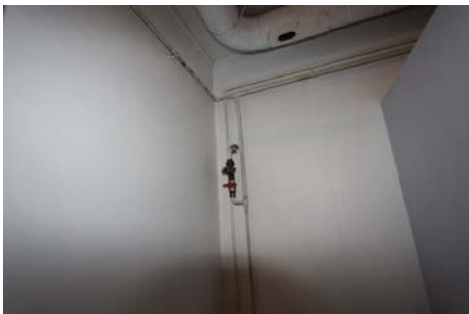
Røropplegg i kjeller av kobber rør.

- Det er ikke behov for utbedringstiltak siden anlegget fungerer i dag, men ut ifra alder kan skader plutselig oppstå på eldre anlegg.

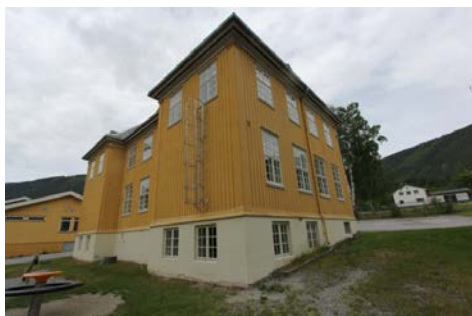
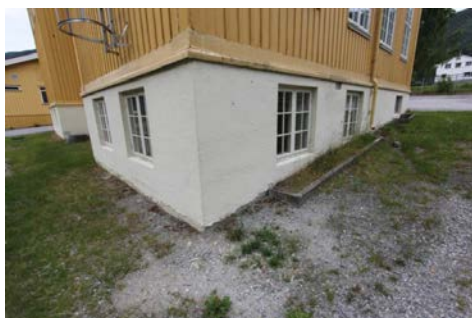
Terrenget rundt bygningen er av opparbeidet asfaltert plass og gress plen. Det er skrånet tilordnet asfaltert grunn foran bygningen med skrånet terreng på andre sider.

Utvendig terreng rund skolen.

Det antydes ut fra registrert fukt forstyrrelse behov for utbedring av dreneringer av grunnmuren.
