# Tilstandsrapport

Tomannsbolig

Idrettsveien 11 B, 1892 DEGERNES

Befaringsdato: 21.08.2024

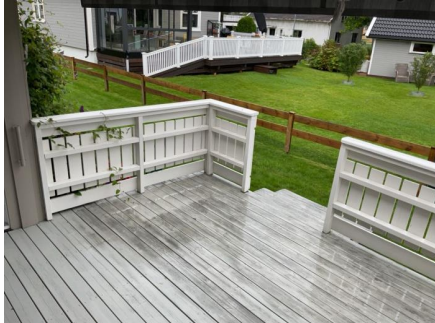
Veranda ca 11,5 kvm

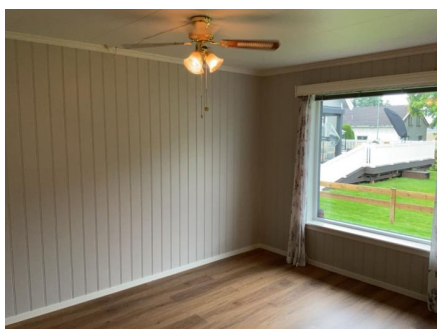
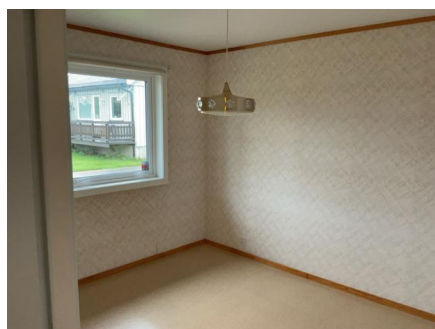
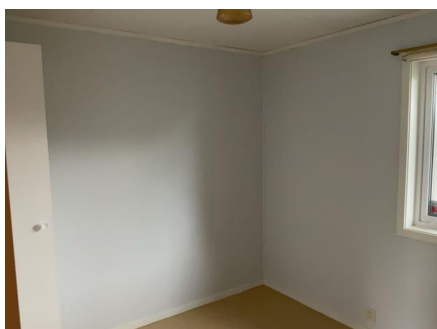
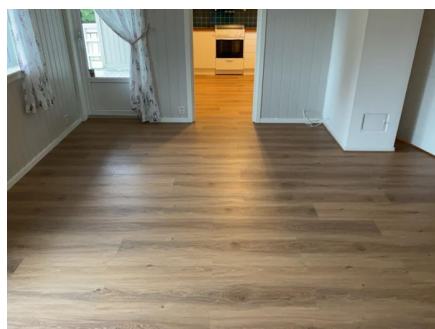
Ny laminat 2024.

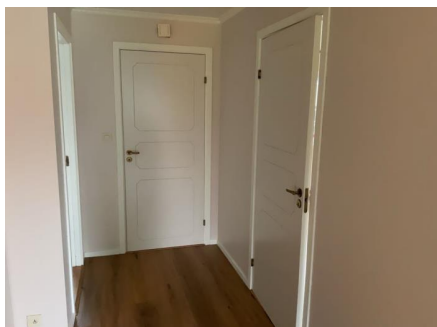
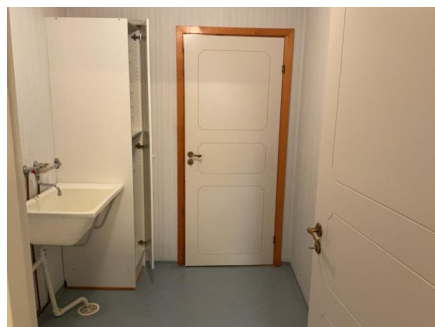
- Det er påvist avvik som tilsier at det bør foretas tiltak på enkelte dører.

- Enkelte dører må justeres.

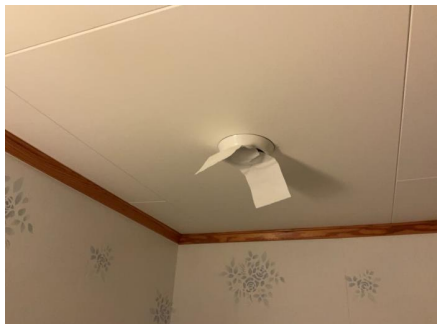
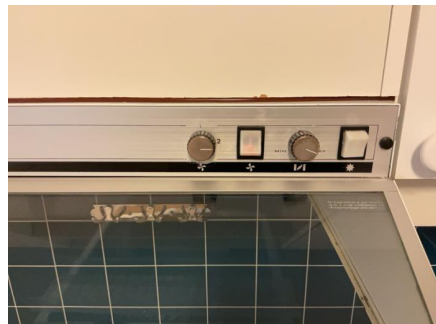
Avtrekk på bad styres fra kjøkkenventilator.

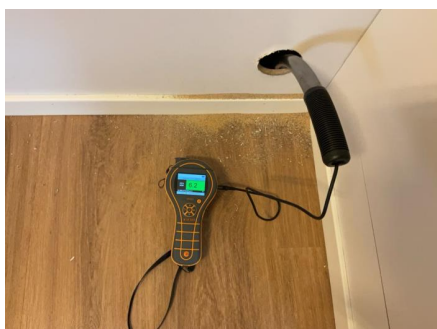
Hulltaking er foretatt uten å påvise unormale forhold. Hulltaking er foretatt ved/i kjøkken. Fuktkvotemåling (vekt%) i konstruksjonen ble målt til 6.

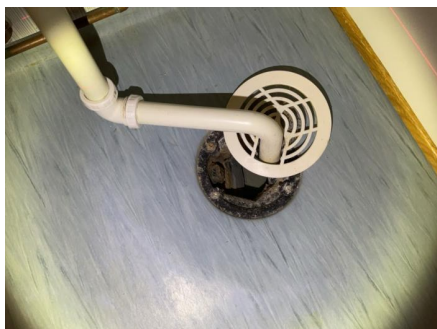
#### Vurdering av avvik:

- Overvåk tilstanden jevnlig. For å få tilstandsgrad 0 eller 1 må slukløsningen skiftes ut og sannsynligvis må også membransjiktet skiftes/utbedres. Det er imidlertid vanskelig å si noe om tidspunktet for når dette er nødvendig.
- Sluket må sjekkes og rengjøres jevnlig.

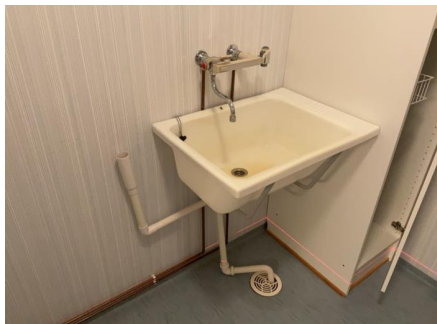
## ETASJE > VASKEROM

### TG 1 Sanitærutstyr og innredning

Rommet har opplegg for vaskemaskin utslagsvask og skap.

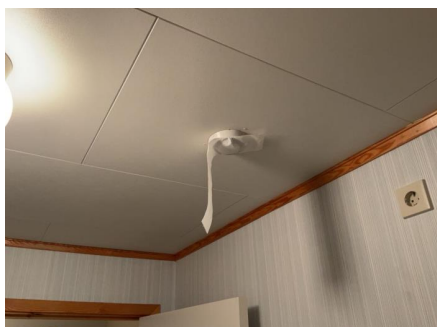
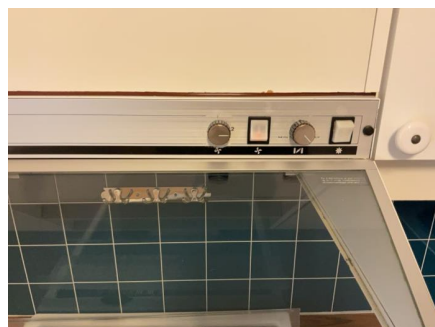
## ETASJE > VASKEROM

### TG1 Ventilasjon

Det er mekanisk avtrekk.

Avtrekk styres fra kjøkkenventilator.

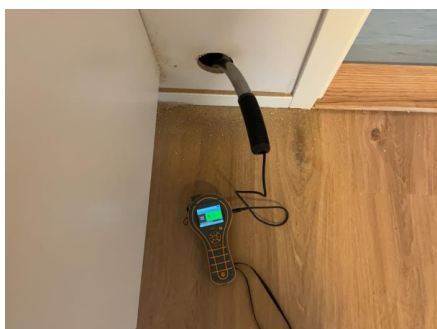
## ETASJE > VASKEROM

### Tilliggende konstruksjoner våtrom

Hulltaking er foretatt uten å påvise unormale forhold. Hulltaking er foretatt ved/i kjøkken . Fuktkvotemåling (vekt%) i konstruksjonen ble målt til 6.

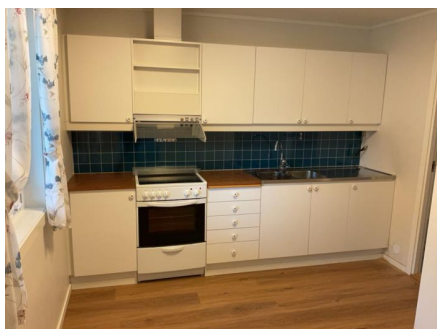
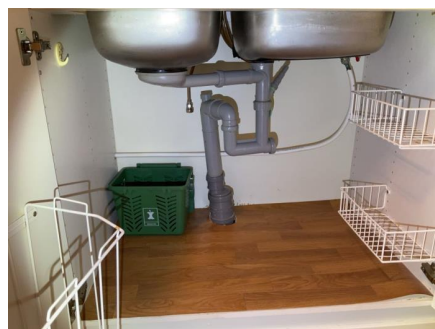
## KJØKKEN

Kjøkkenet har eldre innredning med glatte fronter. Benkeplaten er av laminat. Eldre innredning med slette fronter. Benkebeslag i rustfritt stål.

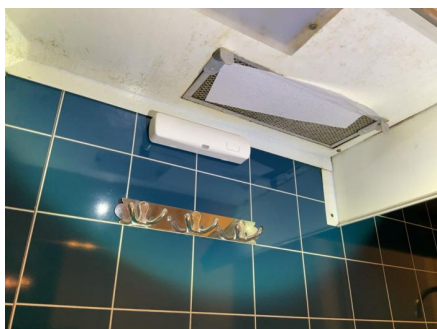
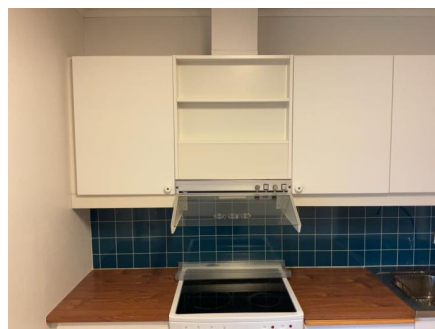
## ETASJE > KJØKKEN

### TG 1 Avtrekk

Det er kjøkkenventilator med avtrekk ut.

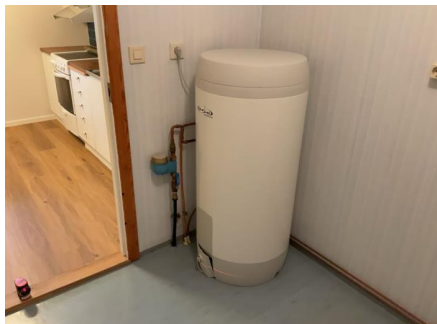
Det var vanlig å koble varmtvannsbereder i stikkontakt når denne varmtvannsberederen ble tilkoblet. I dag er det krav om at nye varmtvannsberedere med effekt på 1500 W eller mer skal være fast tilkoblet.

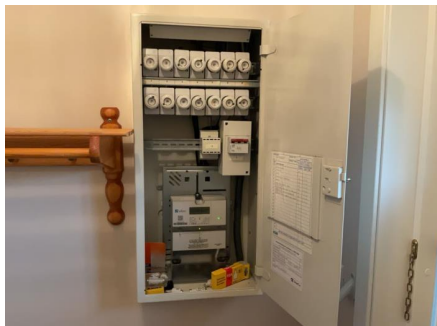
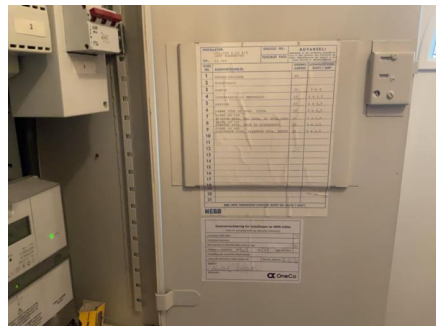
**Ja Det er ikke foretatt kontroll av det elektriske anlegget i løpet av de siste 5 årene. Det anbefales på generelt grunnlag en gjennomgang av en registrert elektroinstallasjonsvirksomhet.**

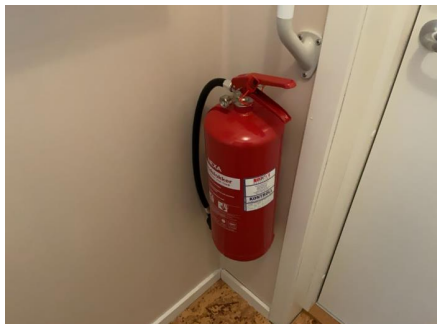
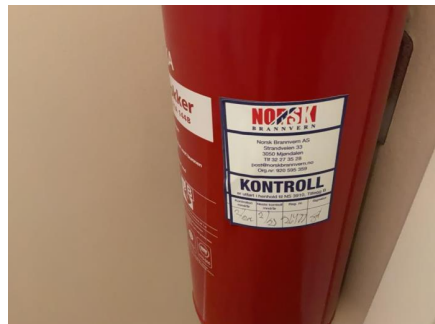
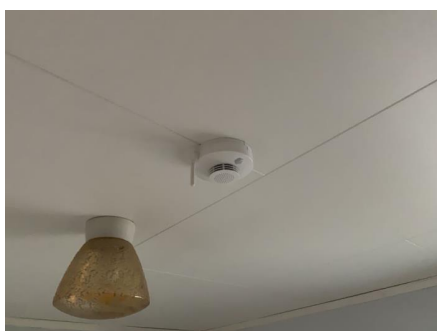
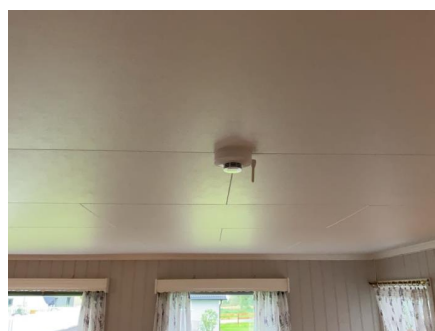
**Nei Det er ikke synlige skader på slokkeutstyr. Slokkeutstyr er ikke demontert eller funksjonstestet.**

**Nei Det er ikke visuelle skader på røykvarslere. Røykvarslere er ikke demontert.**
