# Tilstandsrapport

Tomannsbolig

Ballblomvegen 9 B, 2208 KONGSVINGER

Befaringsdato: 29.10.2024

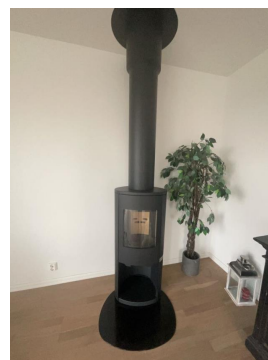
## ! TG 1 Pipe og ildsted

Ståloipe m/peisovn. Ikke vært brukt/funksjonsprøvd.

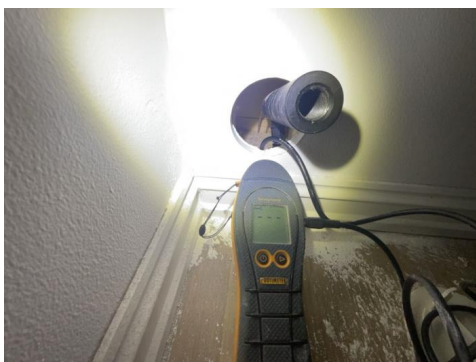
### ! TG 0 Tilliggende konstruksjoner våtrom

Hulltaking er foretatt uten å påvise unormale forhold. Hulltaking er foretatt i stue t dusj. Fuktkvotemåling (vekt%) i konstruksjonen ble målt til 0.

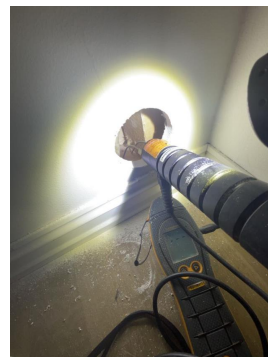
### ! TG 0 Tilliggende konstruksjoner våtrom

Hulltaking er foretatt uten å påvise unormale forhold. Hulltaking er foretatt i soverom mot dusj. Fuktkvotemåling (vekt%) i konstruksjonen ble målt til 0.

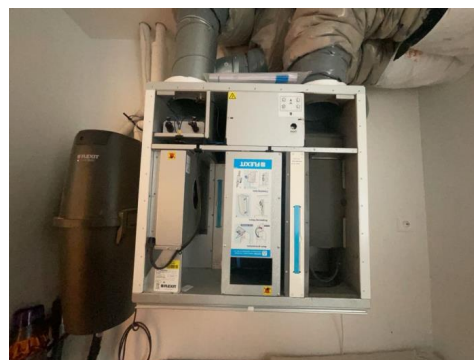
### ! TG 1 Ventilasjon

Boligen har balansert ventilasjon.

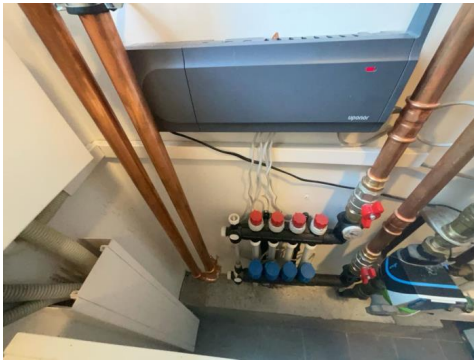
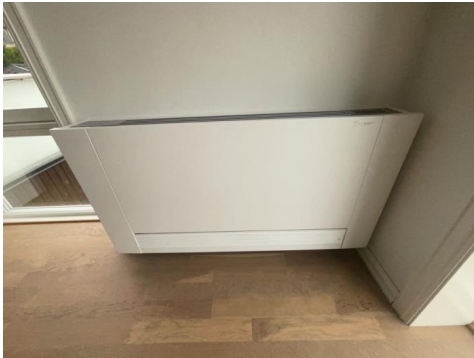
Vannbåren gulvvarme i hele 1.etg. pluss en konvektor i stue.

Spesialområde vurdert på bakgrunn av alder (5år) og synlige deler.
