Tilstandsrapport

Enebolig

Dr. Bjørnebyggs veg 12, 2270 FLISA

Befaringsdato: 10.05.2024

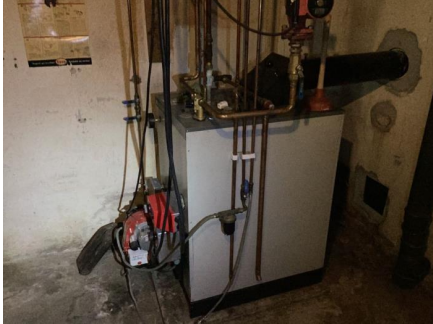
TG 2 Vannbåren varme

Vannbåren varme med vannførende rør av kobber og varmekilder i form av radiatorer. Installasjonene er av eldre dato.
