Dr. Bjørnebys veg 12, 2270 FLISA

FLOBERGSJORDET

Nøkkelinformasjon	2
Om eiendommen	4
Plantegning	50
Nabolagsprofil	52
Tilstandsrapport	55
Egenerklæring	89
Budskjema	101

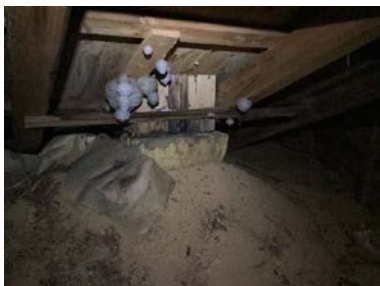
Rennemerker rundt gjennomføring for lufting på loft bør følges med på.

Rennemerker rundt gjennomføring for lufting på loft.

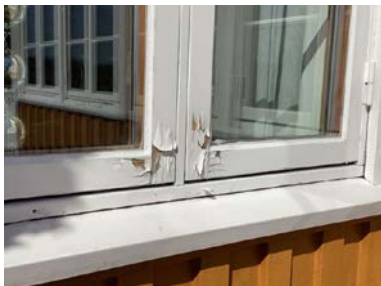
Eksempel på utvendig slitasje.

Utskifting av kitt etter behov.

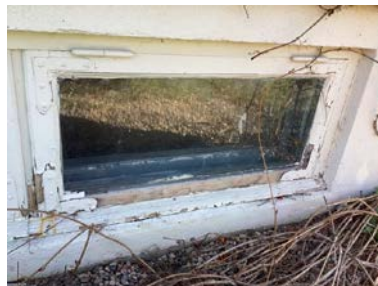
Eksempel på slitasje på kjellervindu.

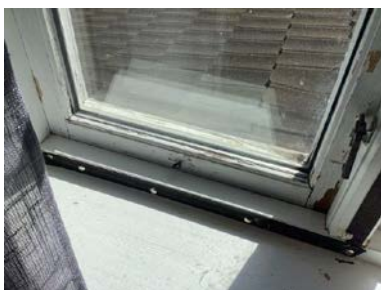
Eksempel på innvendig slitasje.

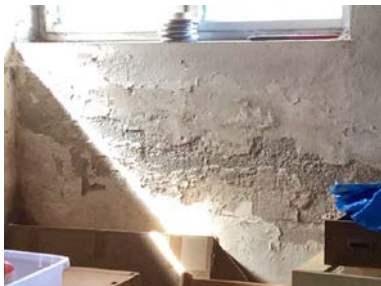
Eksempel på avskaling på vegger.

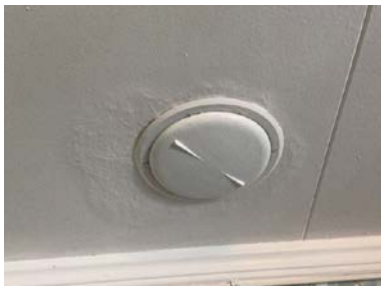
Svelling i himling ved ventil.

Rommet kan fortsatt benyttes slik det er, men hvor lenge er vanskelig og forutsi og er blant annet avhengig av bruken det blir utsatt for. Forventet brukstid for våtrom er passert med god margin og det anbefales at renovring av rommet inngår i kjøper sine planer for boligen. Ved videre bruk av rommet anbefales det montering av tett dusjkabinett og mekanisk avtrekk.

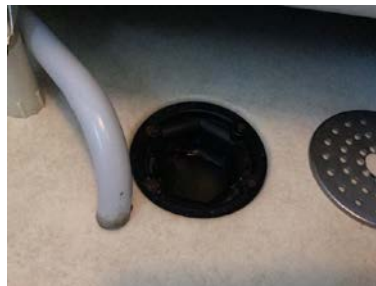
Sluk av plast med klemring.

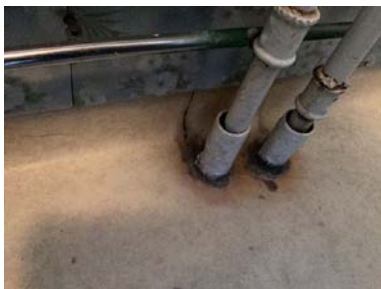
Utett ved gjennomføring i gulv.

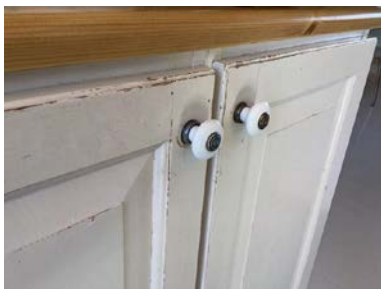
Eksempel på slitasje.

Det er ikke nødvendig med tiltak ut fra funksjon.
