Dr. Bjørnebys veg 12, 2270 FLISA

FLOBERGSJORDET

29.08.2024

Tilstandsrapport

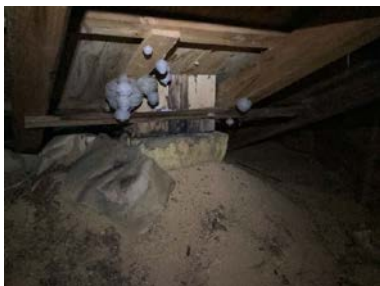
Rennemerker rundt gjennomføring for lufting på loft bør følges med på.

Rennemerker rundt gjennomføring for lufting på loft.

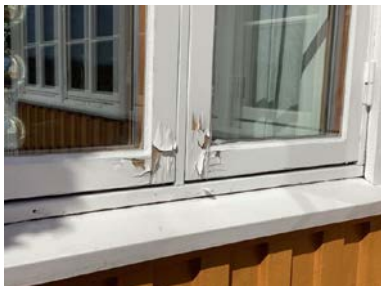
Eksempel på utvendig slitasje.

Utskifting av kitt etter behov.

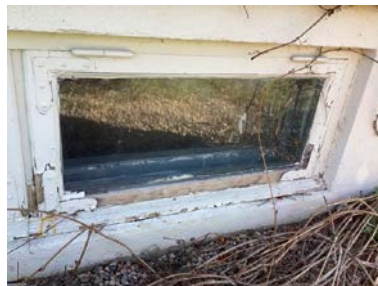
Eksempel på slitasje på kjellervindu.

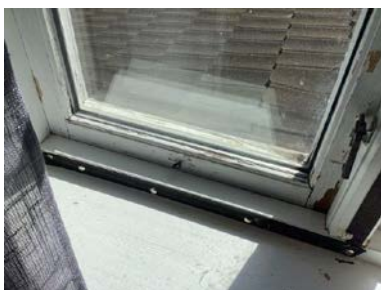
Eksempel på innvendig slitasje.

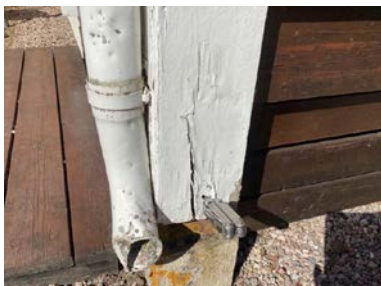
Råte i kleddningsbord rundt søyle.

Balkong: Rekkverkskonstruksjon må rives å bygges på nytt. Det anbefales samtidig utskifting av gulvbord og at det foretas kontroll av tilstand på bjelkelag.

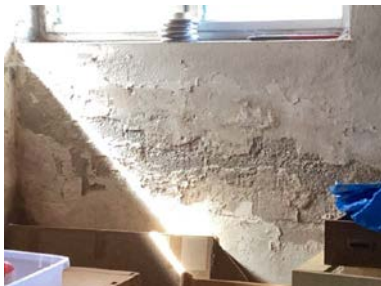
Eksempel på avskaling på vegger.

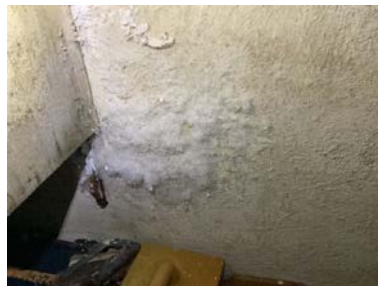
Eksempel på saltutslag.

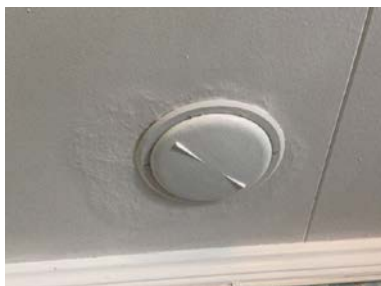
Svelling i himling ved ventil.

Rommet kan fortsatt benyttes slik det er, men hvor lenge er vanskelig og forutsi og er blant annet avhengig av bruken det blir utsatt for. Forventet brukstid for våtrom er passert med god margin og det anbefales at renovring av rommet inngår i kjøper sine planer for boligen. Ved videre bruk av rommet anbefales det montering av tett dusjkabinett og mekanisk avtrekk.

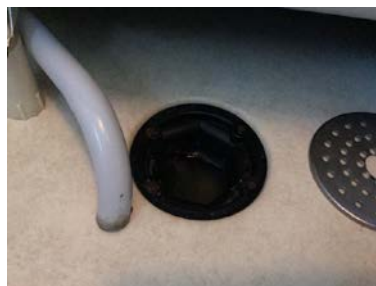
Sluk av plast med klemring.

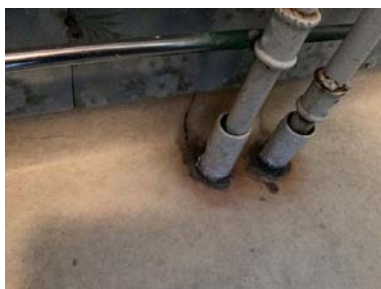
Utett ved gjennomføring i gulv.

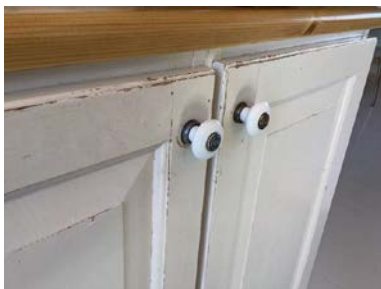
Eksempel på slitasje.
