Tilstandsrapport

Enebolig

Minørveien 32 , 3159 MELSOMVIK

Befaringsdato: 02.02.2026

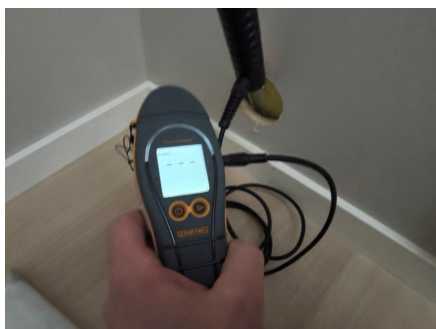
TG 1 Rom Under Terreng

Selv om det ikke ble registrert forhøyede fuktverdier ved hulltakingen, er veggkonstruksjonen under bakkenivå en lukket konstruksjon og regnes som en risikokonstruksjon, da den er utsatt for fuktpåvirkning fra grunnen, herunder fukt fra grunn og fuktbelastning fra utvendige masser.

Undersøkelsen er basert på visuell kontroll og hulltaking i ett avgrenset område, og gir derfor ikke grunnlag for å vurdere skjulte forhold i hele konstruksjonen. Undersøkelsen omfatter kun det kontrollerte området.

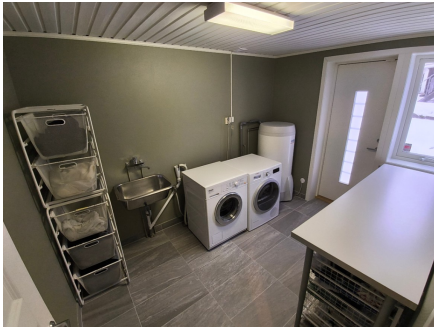
UNDERETASJE > VASKEROM

Vaskerommet er oppgradert med ny smøremembran og ny varmekabel under gulvflisene i 2024. Ytterveggen av tre er skiftet i sin helhet, med ny dør og nye vindusflater ut mot nord. Veggene har malt strie ned til oppkantflisen, som går ca. 10 cm opp på veggen. Rommet er ventilert med elektrisk styrt vifte og tilluft via spalte under dør.

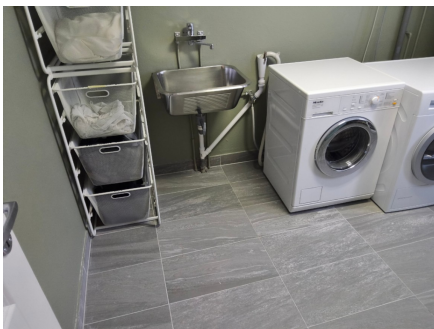
UNDERETASJE > VASKEROM

Veggene har malte strie på plater og malt strie på mur bak utslagsvasken.
