# Tilstandsrapport

Enebolig

Langholsvegen 901, 2412 SØRSKOGBYGDA

Rapportdato: 05.05.2025

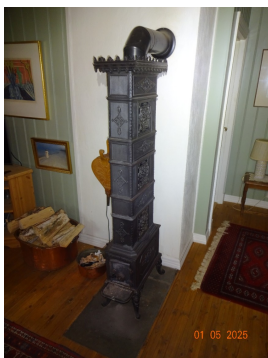
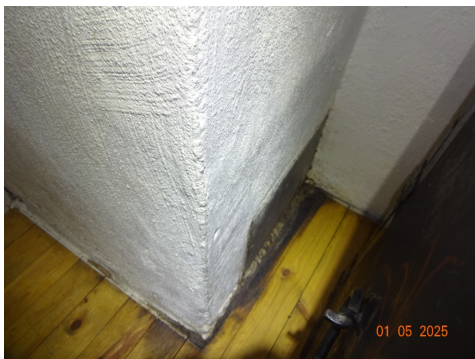
## ! TG 2 Pipe og ildsted

Elementpipe med ett løp. Sotluke.

Det er påvist riss i ildstein.

- Det må foretas tiltak for å lukke avviket.

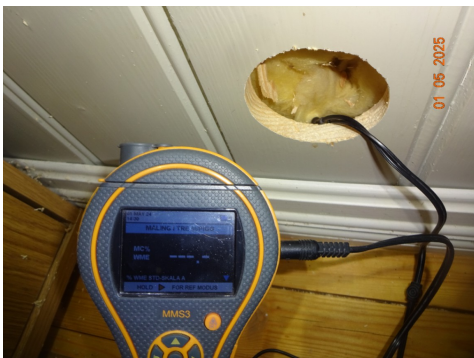
### TG 1 Tilliggende konstruksjoner våtrom

Hulltaking er foretatt nederst på delevegg mot våtsonen. Ved bruk av fuktmåler ble det ikke registrert unormale verdier.

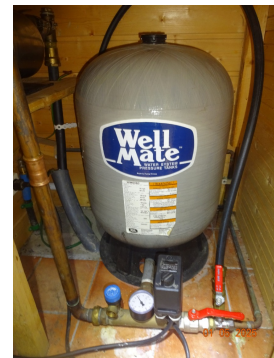
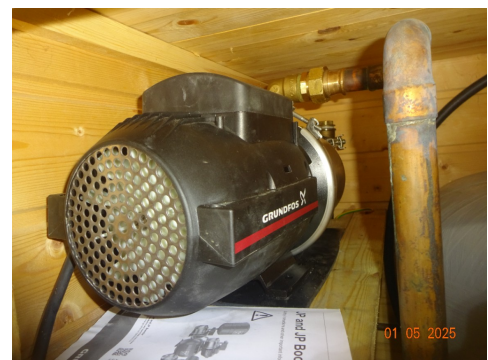
#### TG 1 Andre installasjoner

Trykktank og vannpumpe plassert på vaskerom.

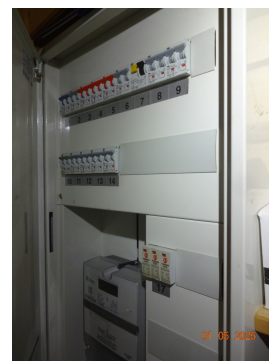
#### TG 2 Elektrisk anlegg

12. Foreta en helhetsvurdering av det elektriske anlegget, dets alder, allmenne tilstand og fare for liv og helse. Bør det elektriske anlegget ha en utvidet el-kontroll?  
**Nei**
